## **Dammsanierung Kaltbrunner Riet Kaltbrunn SG**

## **Abschlussbericht**

07.02.2012

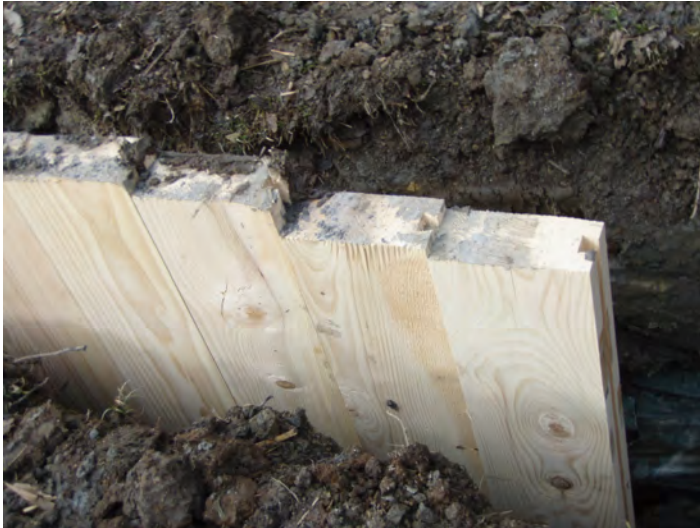
Aufgrund von Rammkernsondierungen die im Herbst 2010 ausgeführt wurden konnte gezeigt werden, dass der Damm einst aus einem sehr heterogenen Gemisch verschiedener Materialien aufgeschüttet wurde. Um langfristig die Dammdichte zu gewährleisten wurden im Gutachten Massnahmen vorgeschlagen, die den Damm bis in eine Tiefe von 3m neu abdichten. Die Geschäftsstelle hat sich nach Absprachen mit dem Kanton für die kostengünstigste der geeigneten Massnahmen, das Einrammen von Holzspundwänden, entschieden (Abb. 1).

*Abb. 1: Holzspundwände (Weisstanne) mit Schwalbenschwanzverbindung*

Es wurden Holzspundwände (2850x200x80mm) aus Weisstanne verwendet. Die einzelnen Spundwände wurden über eine Schwalbenschwanzverbindung ineinander verzahnt und in eine Tiefe von 3m gerammt (vgl. Querprofil Dammsanierung im Anhang). Dazu wurde vorgängig ein Graben von 190cm Tiefe ausgehoben (Abb. 3.). Insgesamt wurden Spundwände auf einer Länge von 37m eingelassen (vgl. Situationsskizze im Anhang). Die Massnahme mit Spundwänden erlaubt es jederzeit, die Dammsanierung auf weitere Dammabschnitte auszudehnen und bei Bedarf die Spundwände zu ergänzen. Der Anfang und das Ende der eingelassenen Spundwandabschnitte wurden an den jeweiligen Standorten jeweils mit Metallstiften markiert, damit der genaue Standort jederzeit mit einem Metalldetektor wieder gefunden werden kann (Abb.4.).

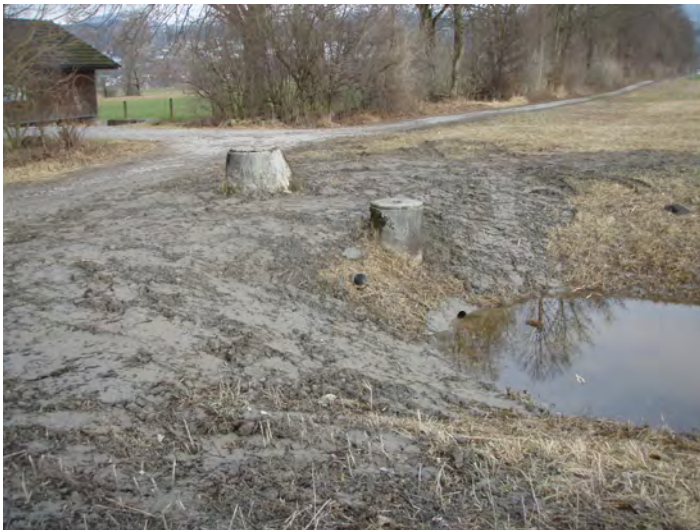
*Abb. 2: Sanierte Leckstelle beim Leitungsschacht des Böschkanals*

Im Bereich des Kontrollschachtes des Böschkanals (auf der Höhe des Informationspavillons, Abb. 2) konnten wegen verschiedenen Leitungen im Untergrund keine Spundwände eingelassen werden. Im diesem Bereich wurde das Teilstück alternativ auf einer Länge von 7m bis in eine Tiefe von 2.5m mit Beton P350 abgedichtet. Die Betonstruktur weist eine Breite von ca. 0.5m auf.

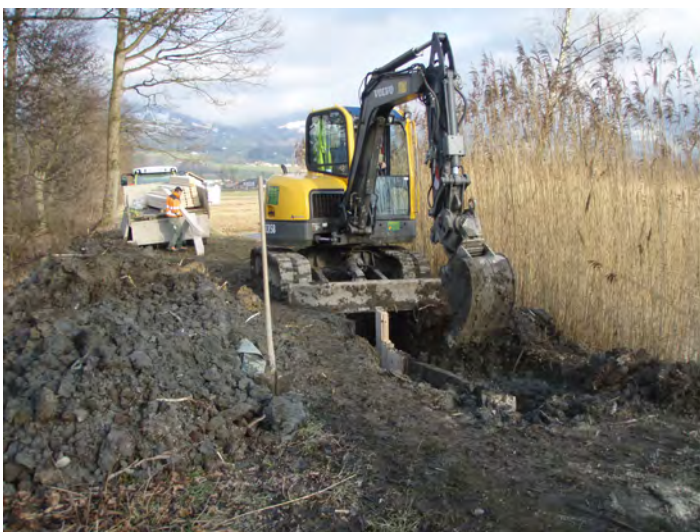
*Abb. 3: Baustelle im Bereich der mittleren Leckstelle zwischen Infopavillon und grossem Turm*

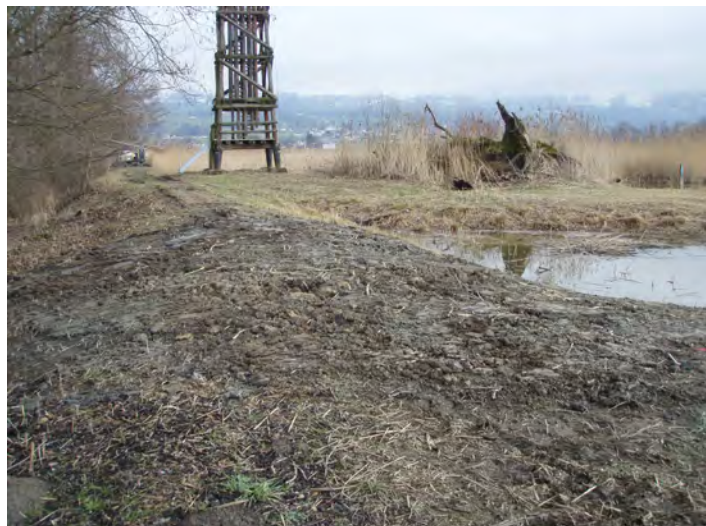
Abb. 4: Sanierte Leckstelle westlich vom grossen Turm

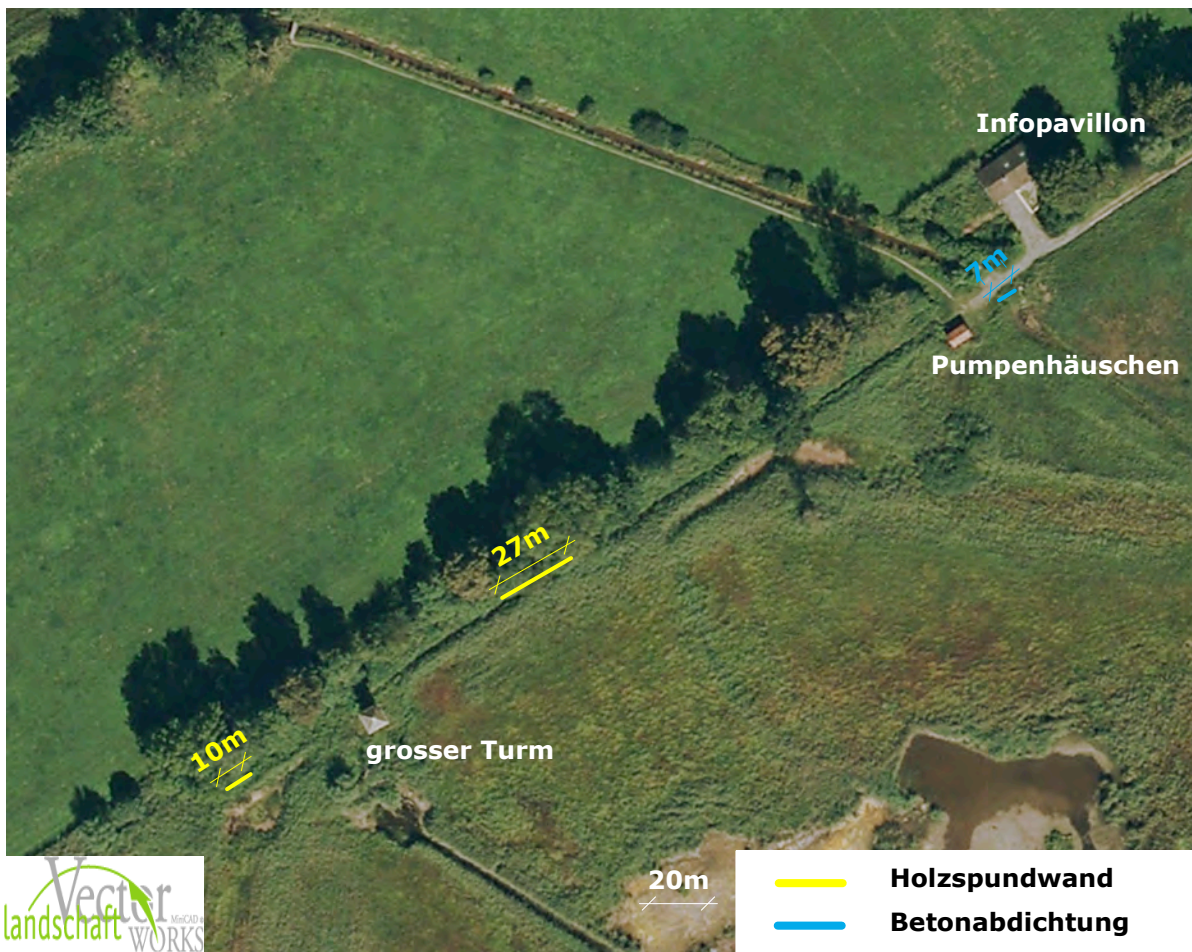
Situationskizze: Umsetzung der Dammsanierung (AZ 07.02.2012)

- Situationsplan: eingezeichnet sind die drei Leckstellen
- Querprofil Dammsanierung
- Beim Exemplar für den Kanton: Belege
