Amphibien-Förderprojekt Thur-Glatt Projektdokumentation

Teilprojekt Nr. 7: Tamoos, Neckertal

Amphibien-Förderprojekt Thur-Glatt

Projektgebiet Tamoos (Gemeinde Neckertal) / Schlussbericht

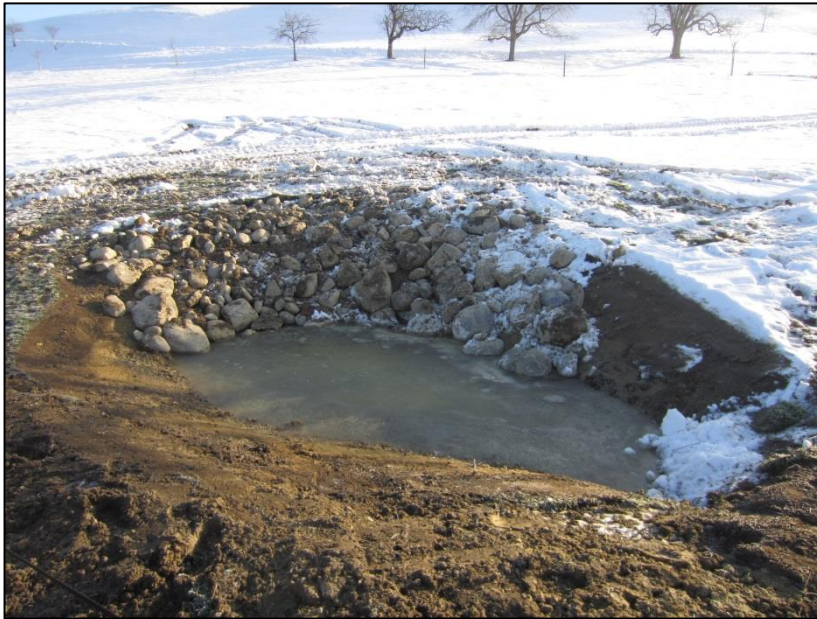
Nachher: Ein Tümpel mit angrenzender Unterschlupfmöglichkeit für die Gelbbauchunke ist entstanden. (5.12.2013)

| 1 | Tümpel für die Gelbbauchunke in der Weide nordöstlich des grossen Weihers A: In einer an den bestehenden grösseren Weiher A angrenzenden Mulde, in welcher bei Niederschlag das Wasser bereits länger stehen bleibt, wurde ein neues Kleingewässer geschaffen. Teilbereiche von dessen Ufer wurde mit heterogenem Steinmaterial gestaltet. Damit soll Unterschlupf für Gelbbauchunken und Geburtshelferkröten angeboten werden. |

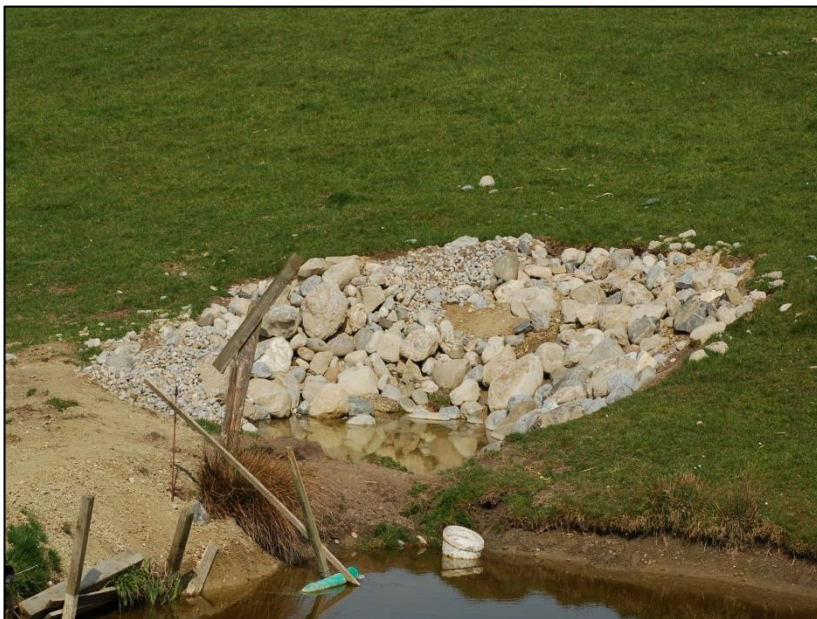
Nachher: Wird der grosse Weiher A im Winter abgesenkt, wird sich vermutlich auch das neue Kleingewässer entleeren. Dies könnte zur Verminderung von Bewuchs und zur Reduktion von Fressfeinden führen, was sich positiv auf die stark gefährdeten Arten wie Gelbbauchunke und Geburtshelferkröte auswirken kann. (31.3.2014)

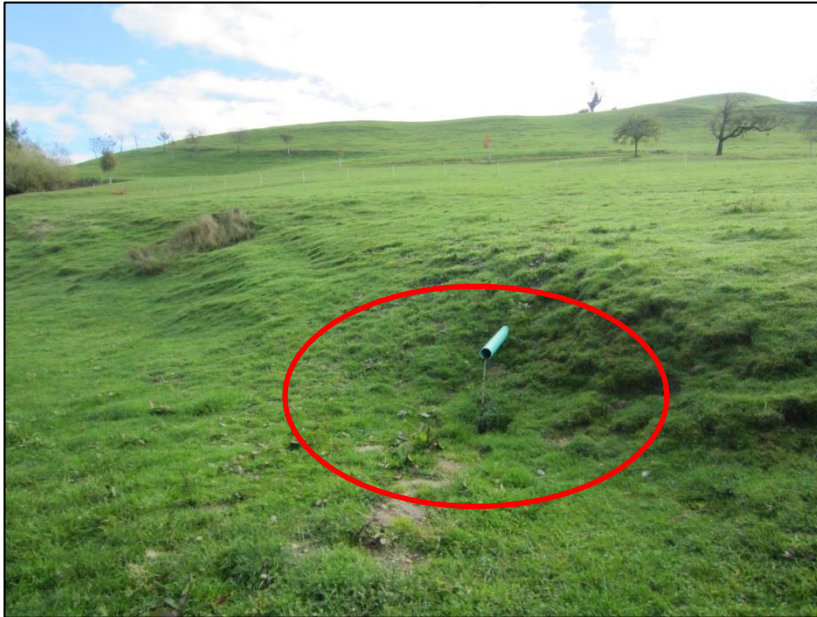
Vorher: Nicht gefasstes Hangwasser versickert in der Weide. (16.10.2013)

In der Böschung östlich des grossen Weihers B gelegen trat bereits zuvor im Hang gefasstes Wasser aus einer Röhre aus. Dieses Wasser versickerte jedoch schnell im Boden. Durch den Einbau eines Brunnentroges in die Böschung konnte das austretende Wasser gesammelt werden. Durch die Gestaltung der angrenzenden Umgebung mit heterogenem Steinmaterial konnten zusätzlich Unterschlupfmöglichkeiten angelegt werden.

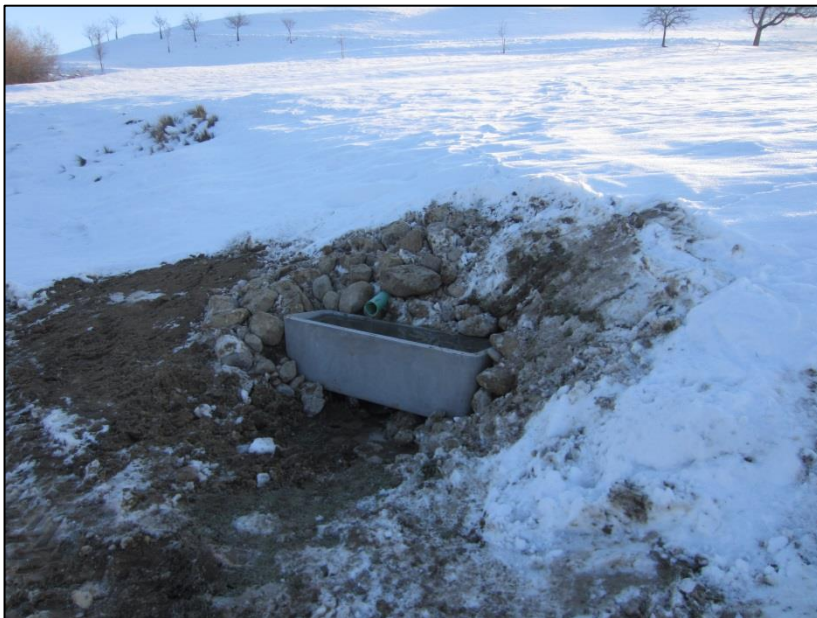
Nachher: Ein Brunnentrog mit angrenzender Unterschlupfmöglichkeit wurde installiert. (5.12.2013)

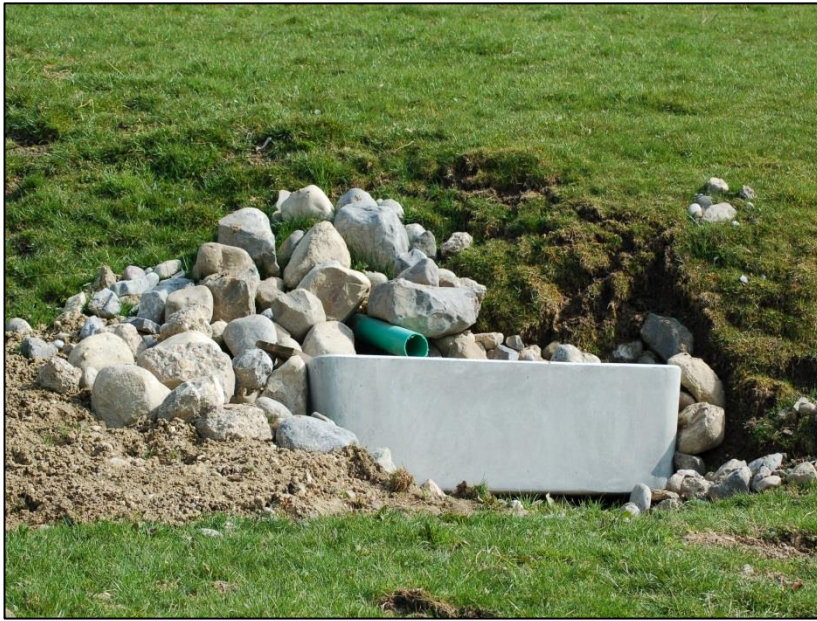
Nachher: Der Brunnentrog wurde in die bestehende Böschung integriert. (31.3.2014)

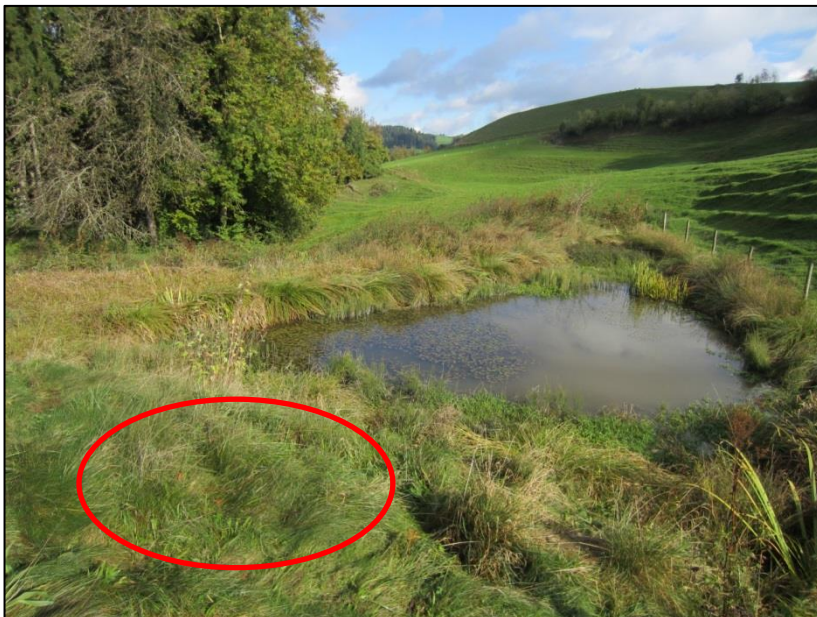
Vorher: Altgrasböschung des bestehenden Weihers B (16.10.2013)

Zur Förderung von Gelbbauchunken wurde ein weiterer Brunnentrog in die Böschung südwestlich des Weihers B versenkt. Zum Zeitpunkt der Schlusskontrolle war die geplante Gestaltung der angrenzenden Umgebung mit heterogenem Steinmaterial und Totholz aufgrund eines unfallbedingten Ausfalls des Grundeigentümers leider noch nicht umgesetzt. Der Grundeigentümer wird dies aber so bald als möglich nachholen.

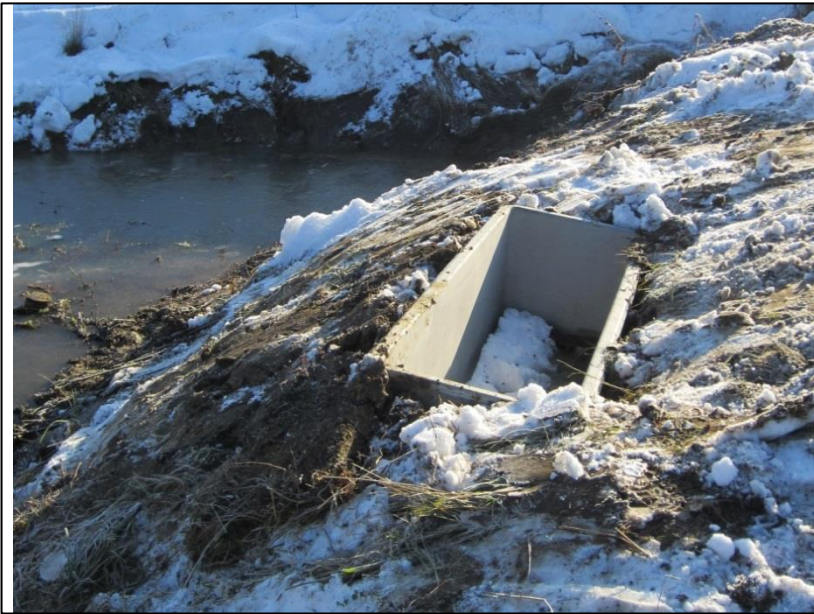
Nachher: Ein Brunnentrog wurde versenkt. Angrenzend werden noch Unterschlupfmöglichkeiten geschaffen. (5.12.2013)

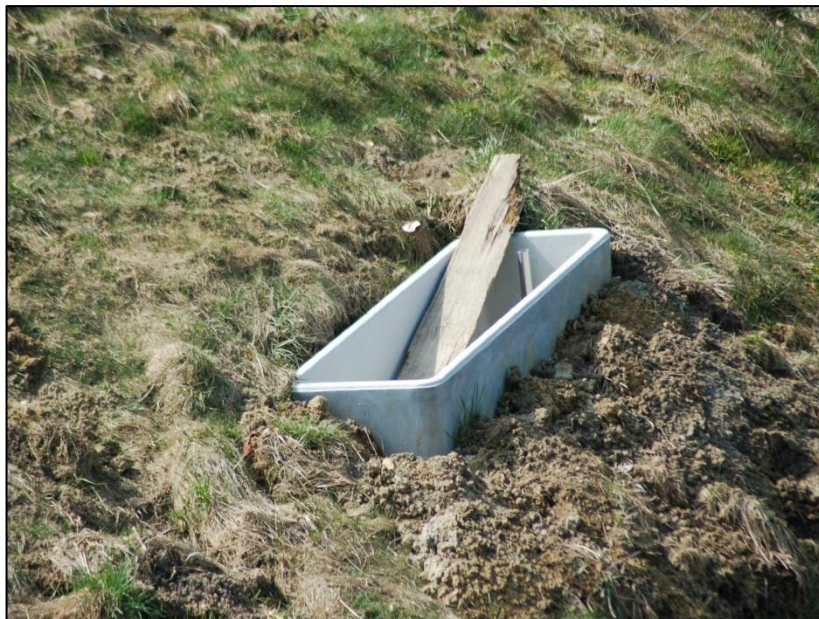
Nachher: Versenkter, ablassbarer Brunnentrog mit Ausstiegshilfe (31.3.2014)

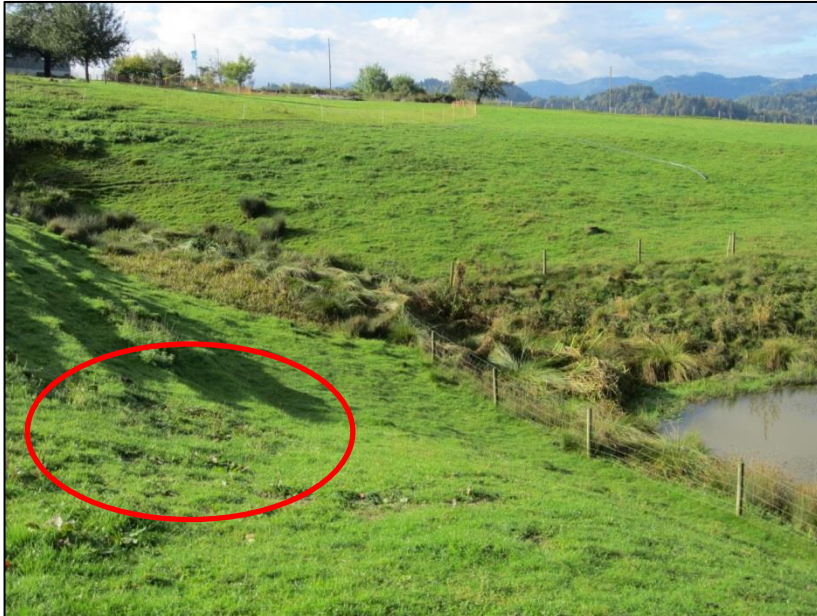
Vorher: Weidefläche und Böschung mit wenig Struktur (16.10.2013)

Da es Amphibien auch ausserhalb der Gewässer oft gerne feucht haben, wurden als Unterschlupfmöglichkeit Asthaufen angelegt.

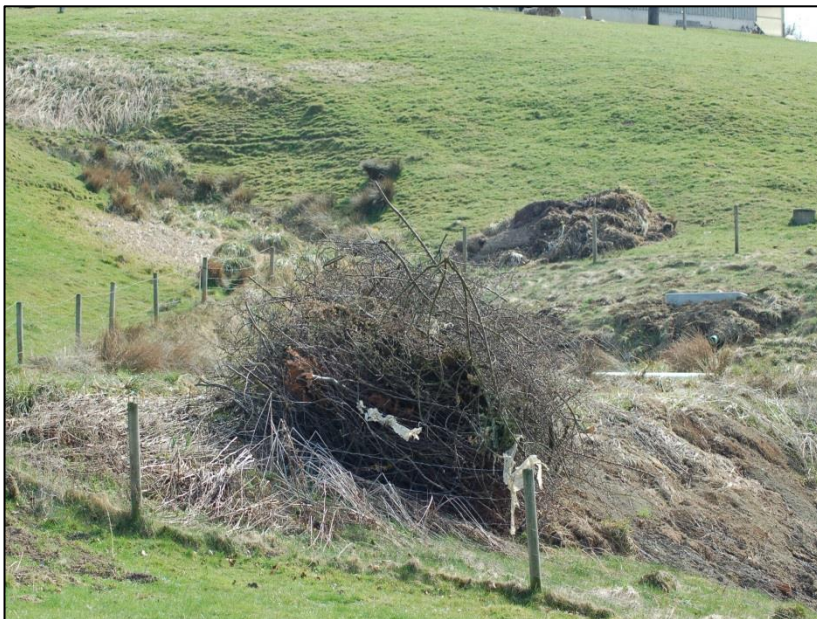
Nachher: Ein Asthaufen wurde nicht am ursprünglich geplanten Standort, jedoch gleich angrenzend, errichtet (31.3.2014)

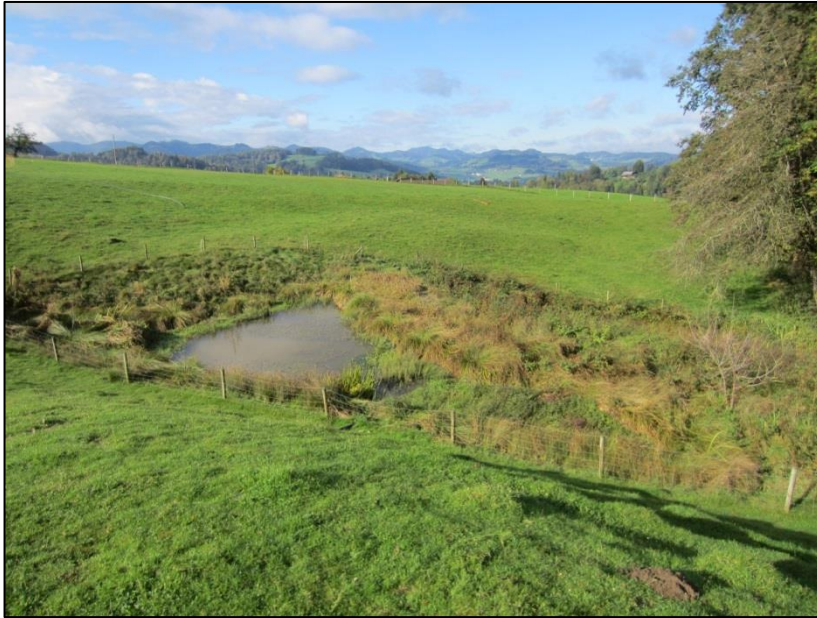
Vorher: Der bestehende grosse Weiher B ist stark verlandet. (16.10.2013)

Der stark verlandete grosse Weiher B, welcher bereits vor Jahren durch die SSVG erstellt wurde, konnte ausgebaggert werden. Dadurch ist die Wasserfläche wieder erweitert worden.

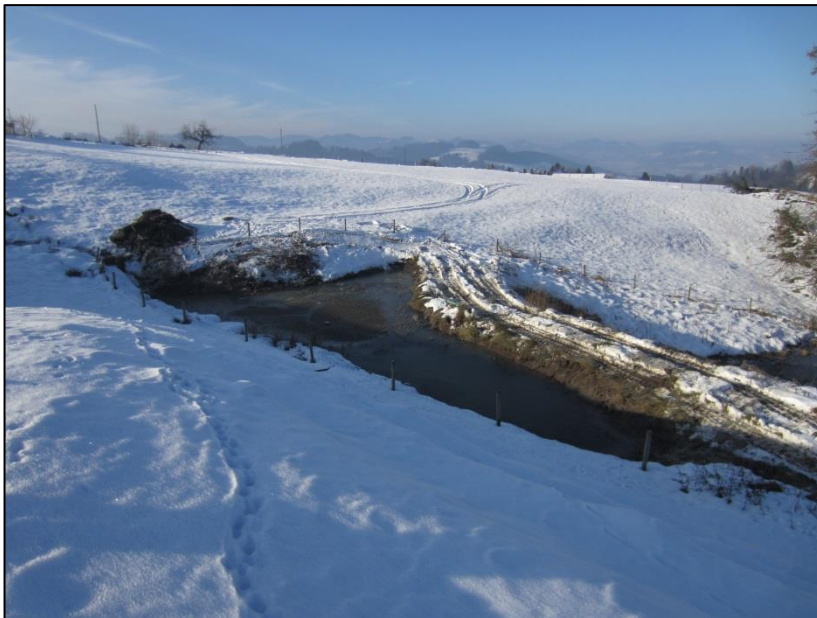
Nachher: Die verlandeten Bereiche des grossen Weihers B wurden ausgebaggert. (5.12.2013)

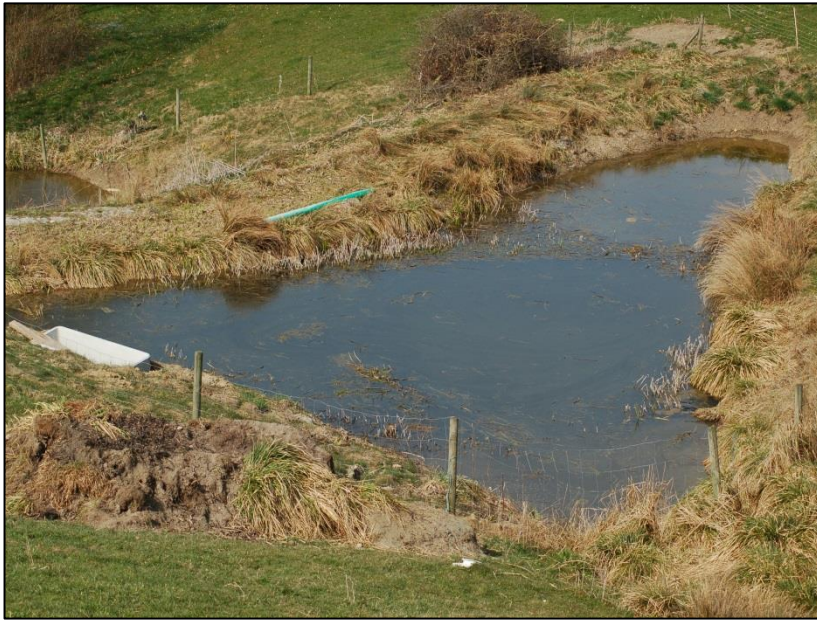
Nachher: Durch die Entfernung von Biomasse könnte dieser Weiher wieder zu einem Lebensraum für die Gelbbauchunke werden. (31.3.2014)

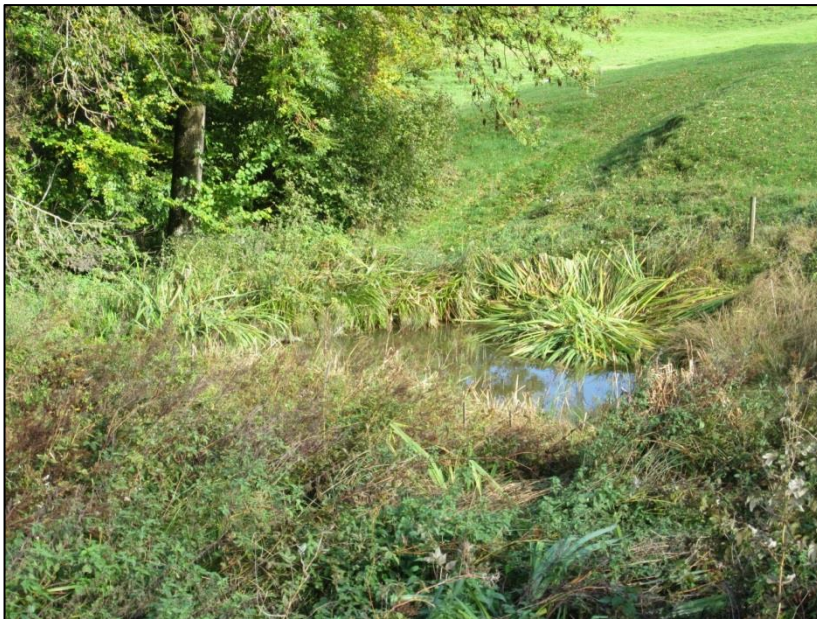
Vorher: Der bestehende kleine Weiher C ist stark verlandet. (16.10.2013)

Der stark verlandete kleine Weiher C, welcher wie der Weiher B bereits vor Jahren durch die SSVG erstellt wurde, konnte ausgebaggert werden. Dadurch ist die Wasserfläche wieder erweitert worden.

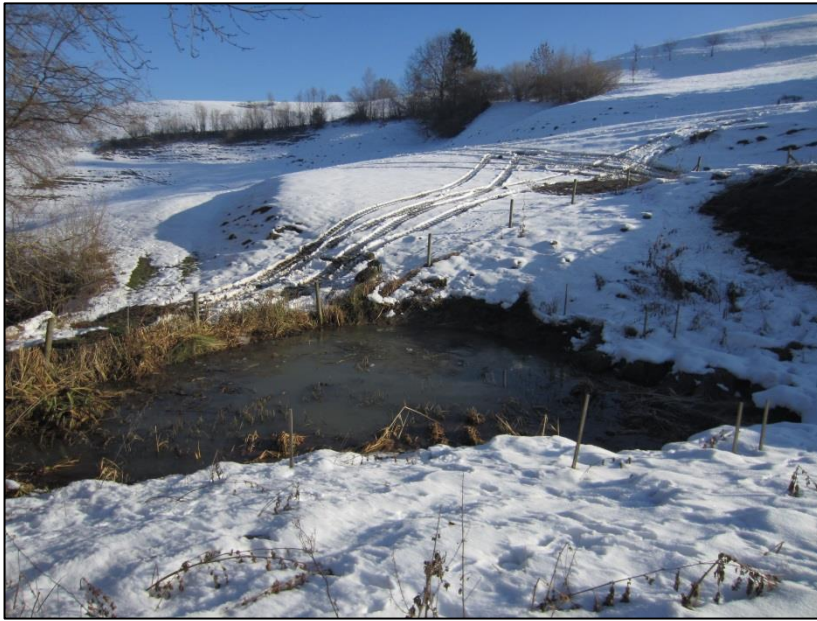
Nachher: Die verlandeten Bereiche des kleinen Weihers C wurden ausgebaggert. (5.12.2013)

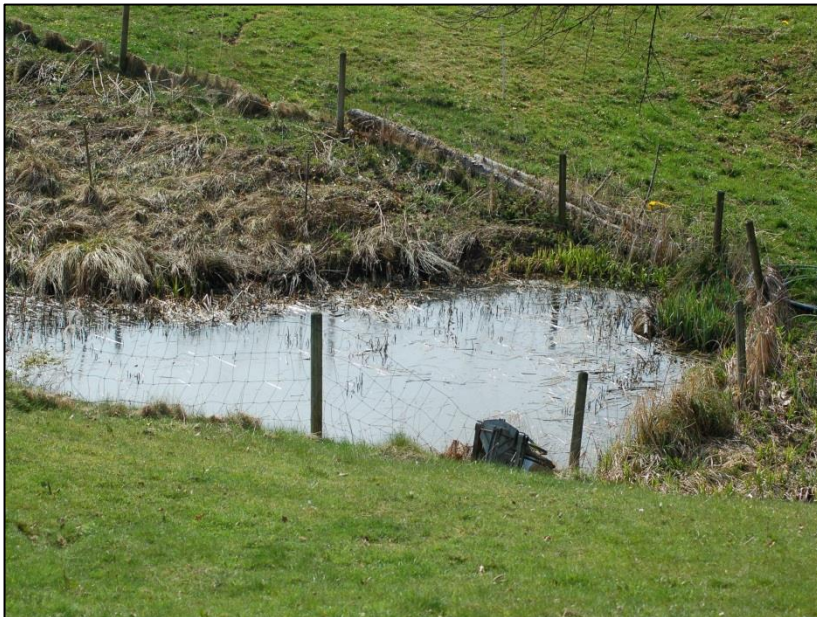
Nachher: Durch die Entfernung von Biomasse könnte dieser Weiher wieder zu einem Lebensraum für die Gelbbauchunke werden. (31.3.2014)

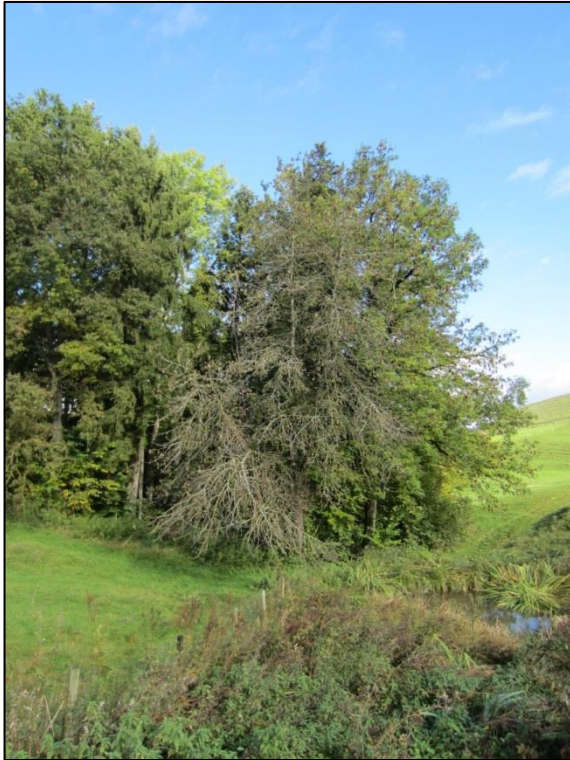
Vorher: Der an die bestehenden Weiher angrenzende Waldrand ist überaltert und sehr dicht. (16.10.2013)

Der ehemals dicht bestockte und überalterte Waldbereich konnte stark ausgelichtet werden. Dadurch fällt nun auch wieder mehr Licht auf den kleinen Weiher C.

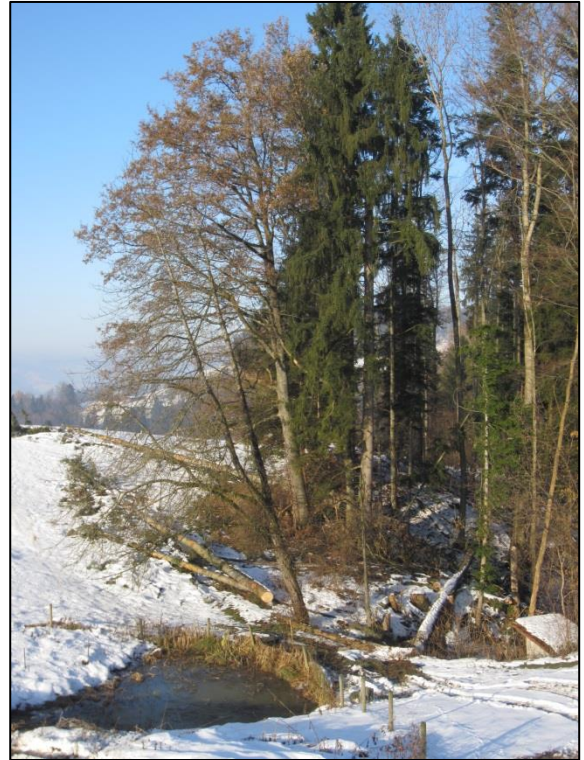
Nachher: Der Waldrand wurde stark aufgelichtet. (5.12.2013)

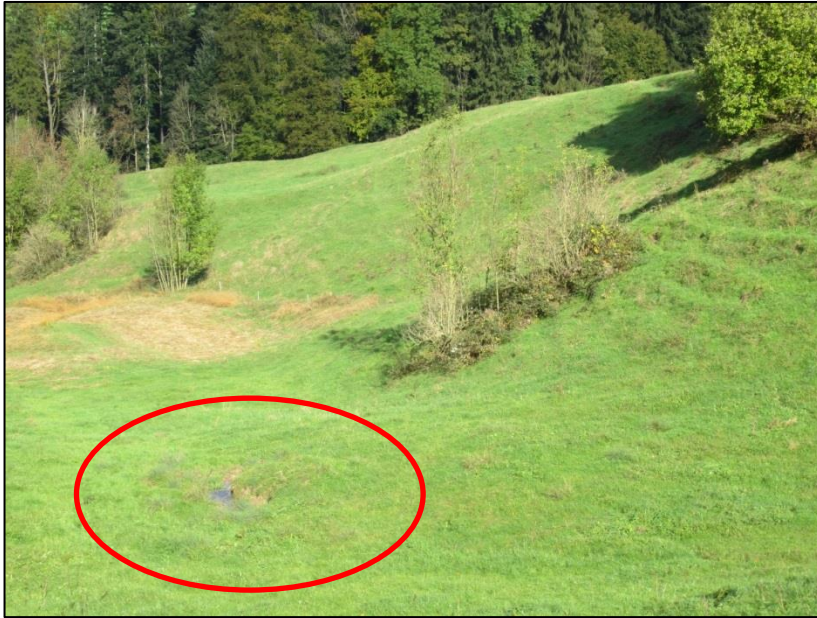
Vorher: In der Senke der Weide sammelt sich das Hangwasser der Umgebung. (16.10.2013)

In einer Weidesenke nördlich und unterhalb der restlichen Massnahmen konnte das Hangwasser gesammelt werden. Dazu wurden mehrere Kleingewässer ausgehoben.

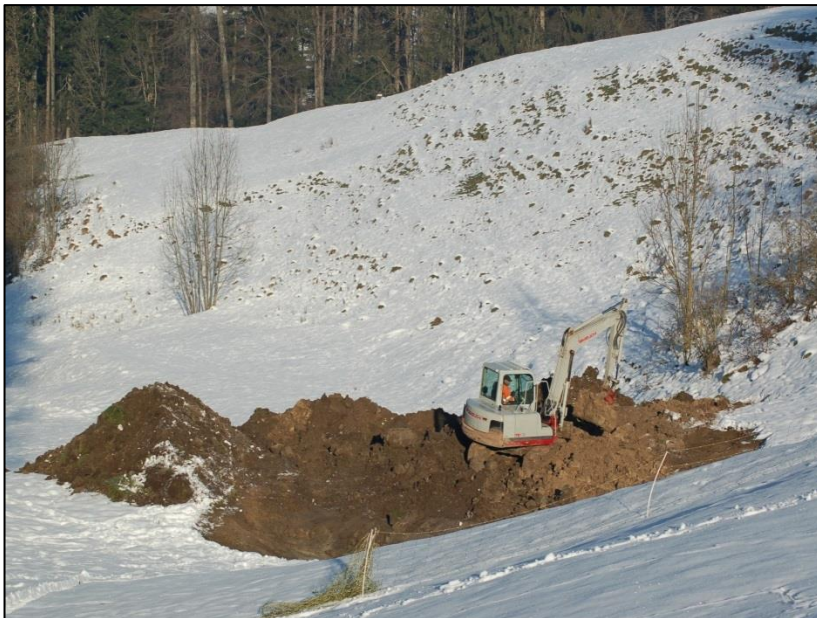
Nachher: Die bestehende Vernässung wird zu einem Komplex aus einem grossen und weiteren kleinen Tümpel erweitert. (5.12.2013)

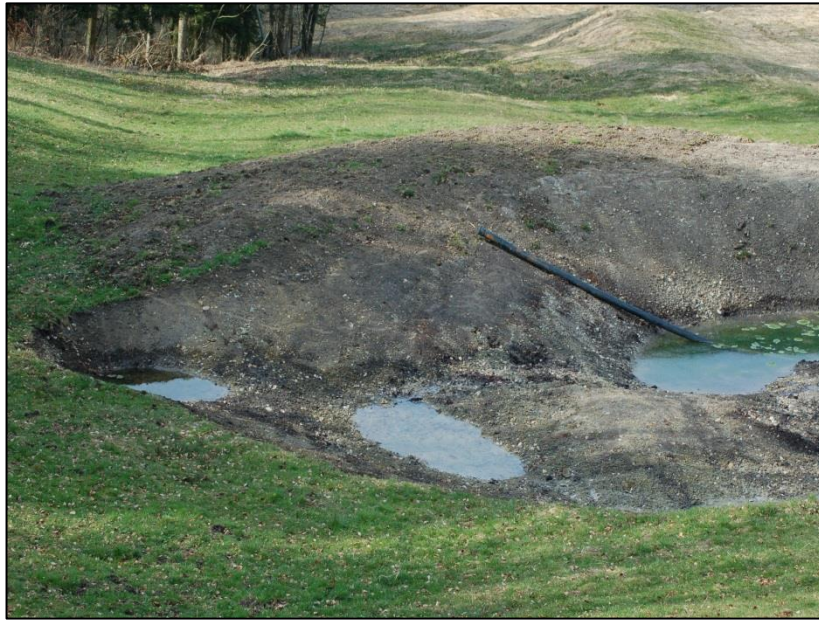
Nachher: Die Gestaltung und Tiefe der angelegten Kleingewässer wird aufgrund von hohem Wasserdruck noch angepasst werden. Die Grundidee bleibt aber erhalten. (31.3.2014)

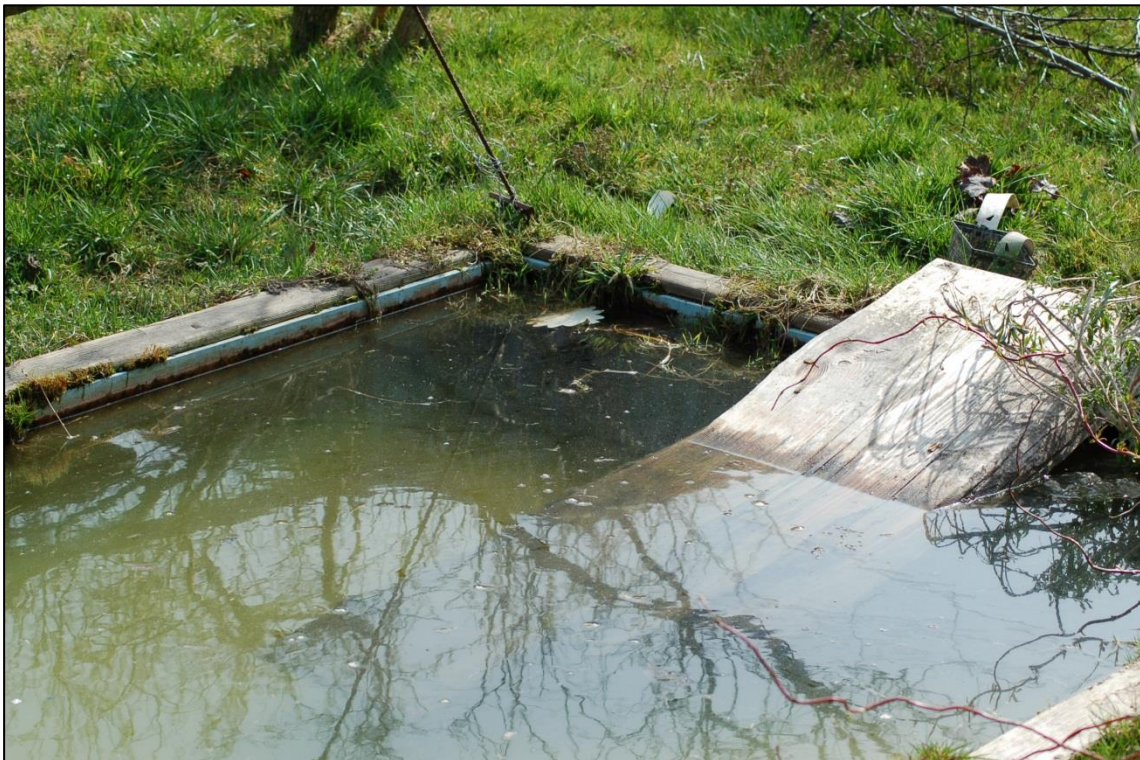
Abb.: Künstliches Wasserbecken (Folie) mit Ausstiegshilfe im Privatgarten des Grundeigentümers

Im Privatgarten des Grundeigentümers auf der Liegenschaft Tamoos befindet sich ein kleines künstliches Wasserbecken (Folie), in welchem sich gemäss Grundeigentümer in den letzten Jahren stets Gelbbauchunken aufgehalten hatten. Auf Empfehlung hat der Grundeigentümer dieses Kleingewässer, welches stark verwachsen war, gereinigt.
