Aufwertung und Regeneration des Hochmoores Bergwies, Oberbüren (SG)

Planungsbericht

3. November 2008

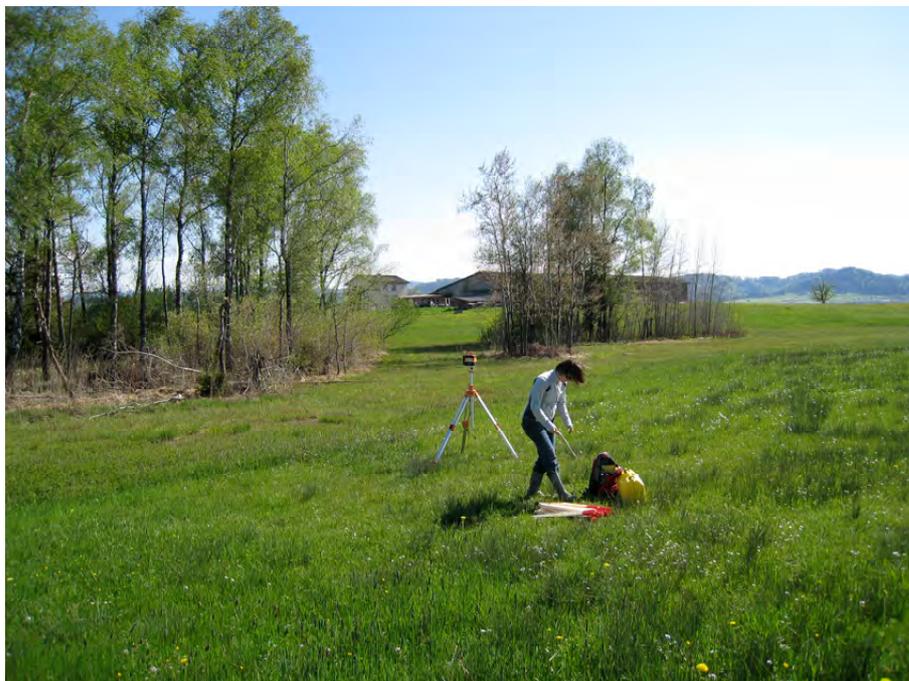
Abbildung 1: Die exakte Vermessung der Terrainhöhen ist die Basis für alle weitere Planungen.

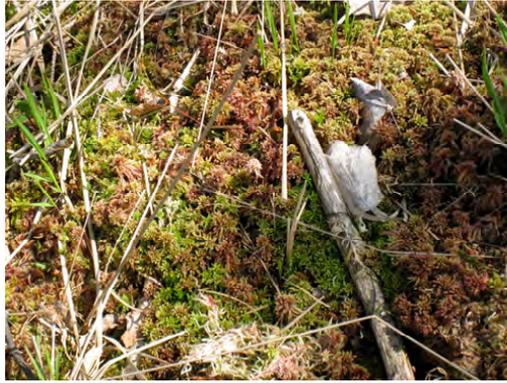
Abbildung 2: Insel von Torfmoosen

Die Torfmoose konzentrieren sich im zentralen Moorbereich. Sie haben sich nach unserem optischen Eindruck in den letzten Jahren eher leicht ausgedehnt (kleine Torfmoosinseln wurden häufiger). Dies deutet darauf hin, dass das Gebiet wegen der zunehmenden Verlandung der Abflussgräben eher etwas feuchter geworden ist. Die Torfmoosvorkommen stimmen auch mit den pH-Messungen überein. Während am Rand das Hangwasser den pH leicht beeinflusst (neutral bis marginal basisch), dürften die zentralen Bereiche rein mit Regenwasser versorgt werden (leicht saures Wasser).

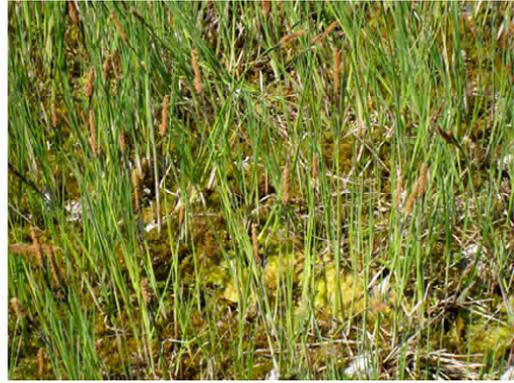
Abbildung 3: Die Braune Segge ist stellenweise dominant

Im Flachmoorbereich ist die Braune Segge (*Carex nigra*) dominant. Entlang der heutigen Hangkante, bzw. am Rande des Flachmoorbereiches werden viele Spierstauden gefunden. Sie zeigen, dass der Boden einen hohen Nährstoffgehalt aufweist. Die Frage, ob aktuell immer noch viele Nährstoffe ins Moor eingetragen werden oder ob nur das Nährstoffdepot im Boden für die Pflanzensammensetzung verantwortlich ist, kann nicht ohne Weiteres beantwortet werden. Es ist aber eine Tatsache, dass die in der Detailkartierung des Kantons SG vorgeschlagenen Pufferzonen nicht vollständig umgesetzt wurden. Gegenüber den Vorgaben sind sie vielerorts mehr als 10m zu schmal.

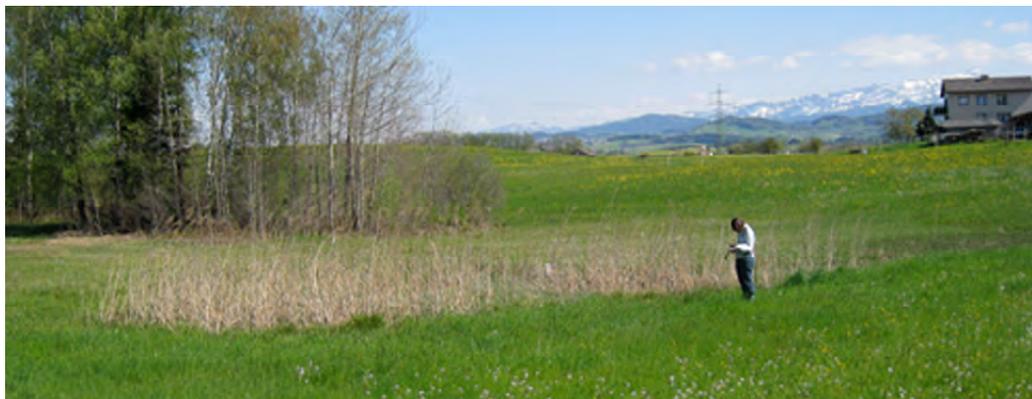
Abbildung 4: Verschilfte und teilweise verlandete Tümpel im Westteil der Moorfläche. Im Hintergrund Gehölz mit randlicher Verbuschung durch junge Zitterpappeln.

Die beiden kleinen Torfstichtümpel im Westen des Moores sind teilweise zugewachsen. Der nördliche Tümpel ist noch in einem "besseren" Zustand als der südliche, welcher nun praktisch vollständig verlandet ist. Die Weiher wurden gemäss dem SBN-Inventar (1974) von Amphibien (v.a. Kammolch) und von verschiedenen Wasservögeln als Lebensraum genutzt.

Auch die nachfolgende landwirtschaftliche Bewirtschaftung hat im Moor Spuren hinterlassen. So zeugen die vielen Spierstauden im Randbereich des Moores von den hohen Nährstoffeinträgen früherer Jahre. Gemäss Hochmoorinventar (Grünig et al. 1987-1984) wurde zudem der Flachmoorteil beweidet. Vom Menschen geschaffen wurden auch die heute fast verlandeten Tümpel am westlichen Rand des Moores (Abbildung 4).

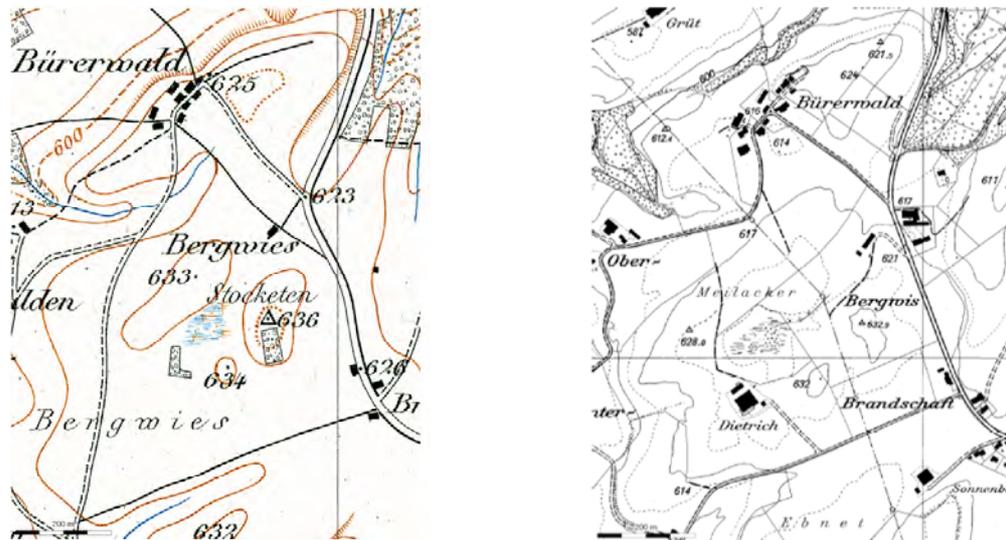
Abbildung 5: Links: Ausschnitt aus der Siegfriedkarte (1883 - 1888)
Rechts: Ausschnitt aus der heutigen 1 : 50'000 Landeskarte
Quelle: www.geoportal.ch

Der heutige Zustand des Hochmoores Bergwies ist auf einen flächigen Torfabbau zurückzuführen. In Richtung Nordost wurde eine Abflussrinne künstlich angelegt (vgl. Abbildung 5) und mit Hilfe von noch heute sichtbaren Gräben konnte der Moor-Wasserspiegel um 60 bis 80 cm auf das heutige Niveau gesenkt werden. Auch die deutliche Hangkante am nordöstlichen Rand des Moores sowie die ebene Ausbildung der Moorfläche deuten auf den ehemaligen Abbau bis auf den Wasserspiegel hin. Gemäss einer mündlichen Auskunft von M. Kaiser (Staatsarchiv) ist dieser jedoch nicht aktenkundig und auch der Zeitraum ist unbekannt. Gemäss Siegfriedkarte erfolgte er eher nach 1890.

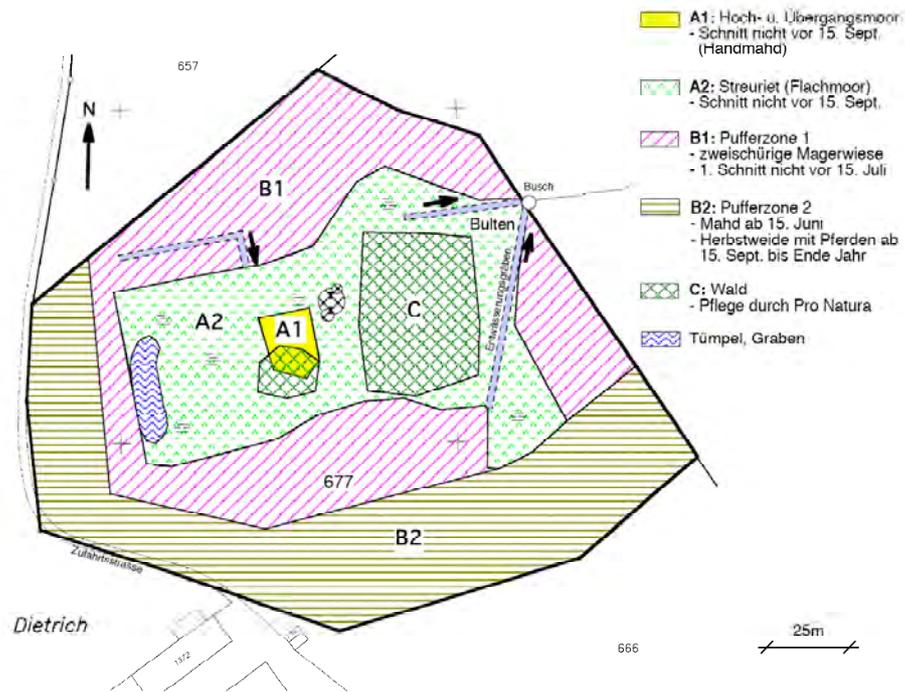
Abbildung 6 Kontroll-/Pflegeplan Bergwies (Nov. 2006, Pro Natura St. Gallen-Appenzell)

Der heutige Pächter bewirtschaftet das Naturschutzgebiet seit 1998 für Pro Natura St.Gallen-Appenzell. Dazu wurde ein Reservatsvertrag abgeschlossen, der in Abstimmung mit dem GAÖL-Vertrag die folgenden Pflegeanweisungen vorgibt (vgl. Abbildung 6):

- keine Ablagerungen (einschliesslich Gras und Astwerk)
- keine Veränderungen des Terrains und des Wasserhaushaltes
- Schnittzeitpunkte siehe Abbildung 6

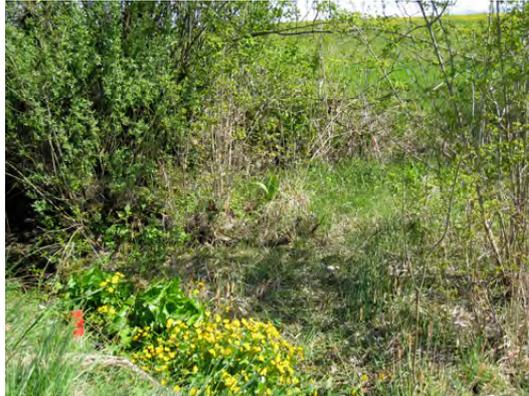
Abbildung 7: Bereich der geplanten Spundwand.

Beim Zusammenfluss der beiden Wassergräben in der nordöstlichen Ecke des Moores soll eine Sperre eingebaut werden. Sie wird 7m lang und 80cm tief. Die Spundwand wird quer zu den beiden Wassergräben eingesetzt, damit sie beide Gräben zu stauen vermag (Abbildung 7).

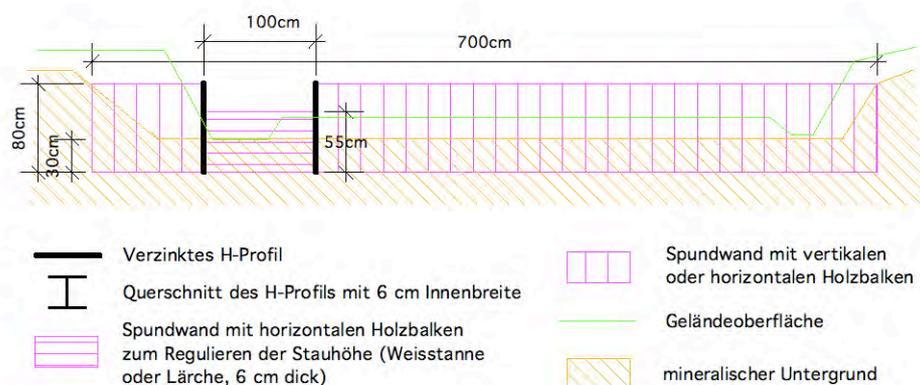
Abbildung 8: Bauskizze der Spundwand

Im nördlichen Bereich der Sperre wird ein ca. 1m breiter Überlauf konstruiert, der sukzessiv erhöht werden kann, so dass eine Regulierung der Staufläche möglich ist (Abbildung 8). Dieser Überlauf ist notwendig, um die Wasserstandshöhe dem Wachstum der Torfmoose anzupassen und um zu verhindern, dass sich bei starken Regenfällen im gesamten Flach- und Hochmoorbereich (inkl. Wald, bzw. Gehölzfläche) ein See bildet. (Anmerkung: Der Bewirtschafter kennt diese Seebildung aus eigener Erfahrung, da er als Kind im Spiel den Graben gestaut hat.)

Die Holzspundwand wird mit Aushub des neuen Tümpels überdeckt, damit das Holz permanent nass und ohne Sauerstoffzufuhr bleibt. Dies garantiert einen dauerhaften Bestand und eine langfristige Wirksamkeit.

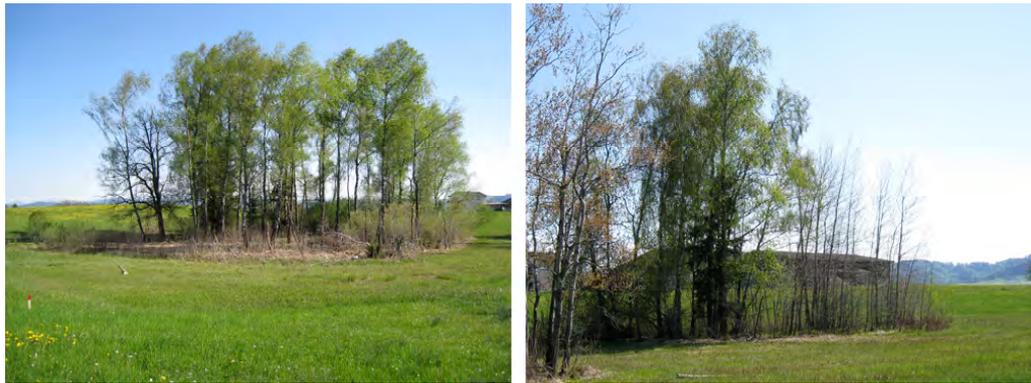
Abbildung 9, links: Bei diesem Wäldchen werden die Birken im Vordergrund gefällt.
Abbildung 10, rechts: Verbuschte Moorfläche mit jungen Zitterpappeln.

Das grosse Wäldchen wird im nördlichen Bereich ausgelichtet, indem vor allem grosse Birken entfernt werden. Auf einem Teil dieser Fläche wird sich Hochmoorvegetation entwickeln, der Rest muss als Flachmoor bewirtschaftet werden. Die Gehölze im Südteil und eine Eiche sollen stehen bleiben. Im Weiteren werden die jungen Zitterpappeln im westlichen Wäldchen entfernt. Die Arbeiten werden in Absprache mit dem zuständigen Förster durchgeführt. Es wird besonders bei der einzelnen Eiche aber auch bei anderen Bäumen möglich sein, dass sie im Zuge der Grundwassererhöhung eingehen. In diesem Fall soll das Totholz bis zum Zusammenbruch stehen gelassen werden. Die Gehölzfläche im Moorbereich darf in den kommenden Jahren nicht wieder zunehmen (entsprechende Pflege).

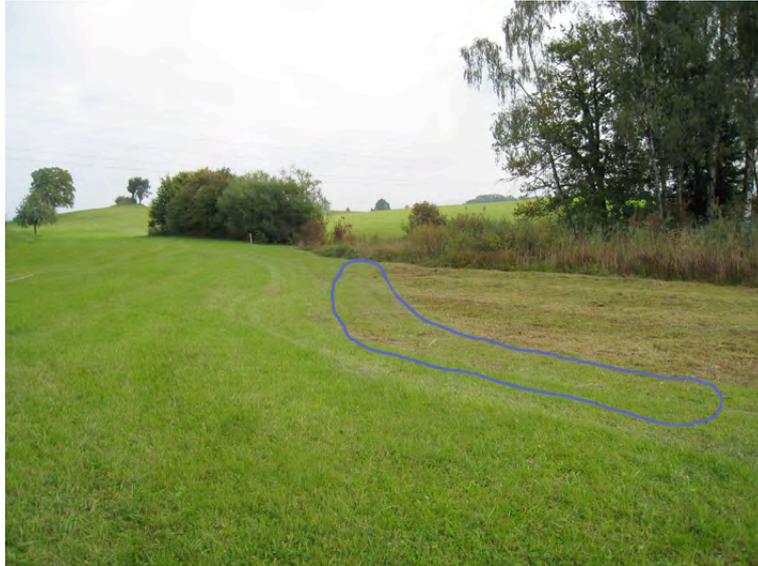
Abbildung 11: Lage des neuen Tümpels

Das neue Gewässer muss so zu liegen kommen, dass es weder das Moor selbst noch den Wasserhaushalt von diesem tangiert oder negativ beeinflusst. Auf Grund der Bodenproben liegt der einzig mögliche Standort für den neuen Tümpel ca. 10m nördlich des grossen Wäldchens in der Pufferzone, die direkt an das Flachmoor anschliesst. Hier wurde das ursprüngliche Moor mit einer 20 bis 30cm dicken Humus- und Lehmschicht überschüttet. Durch Entfernung dieser Schichten kann im darunter liegenden Torf ein ca. 20m langer, 2-3m breiter und 1m tiefer Tümpel gegraben werden (ca. 50m² bzw. 50m³). Hydrologisch ist das neue Gewässer direkt vom Moor abhängig.

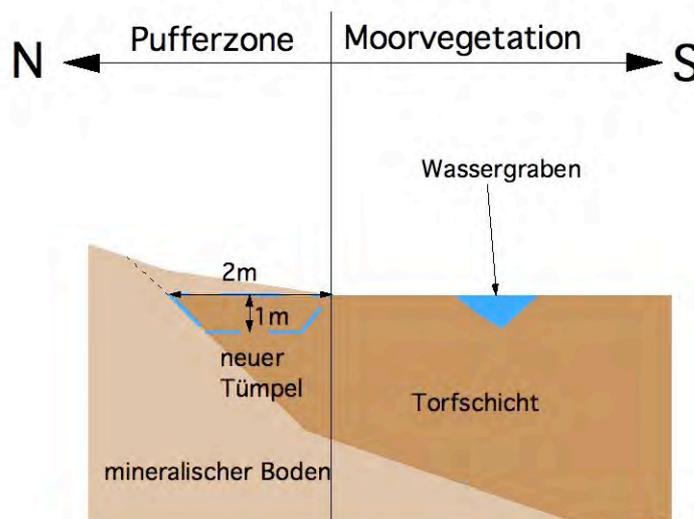
Abbildung 12: Nord-Süd-Querschnitt beim neuen Tümpel

Ein Teil des ausgehobenen Torfes, der durch den Bau des Tümpels entsteht, kann für den Dammbau genutzt werden (vgl. Kapitel 5.1). Das restliche Aushubmaterial muss abtransportiert und entsprechend entsorgt werden. Das Gewässer soll durch regelmässige Pflegeeingriffe vor dem Verlanden geschützt werden.

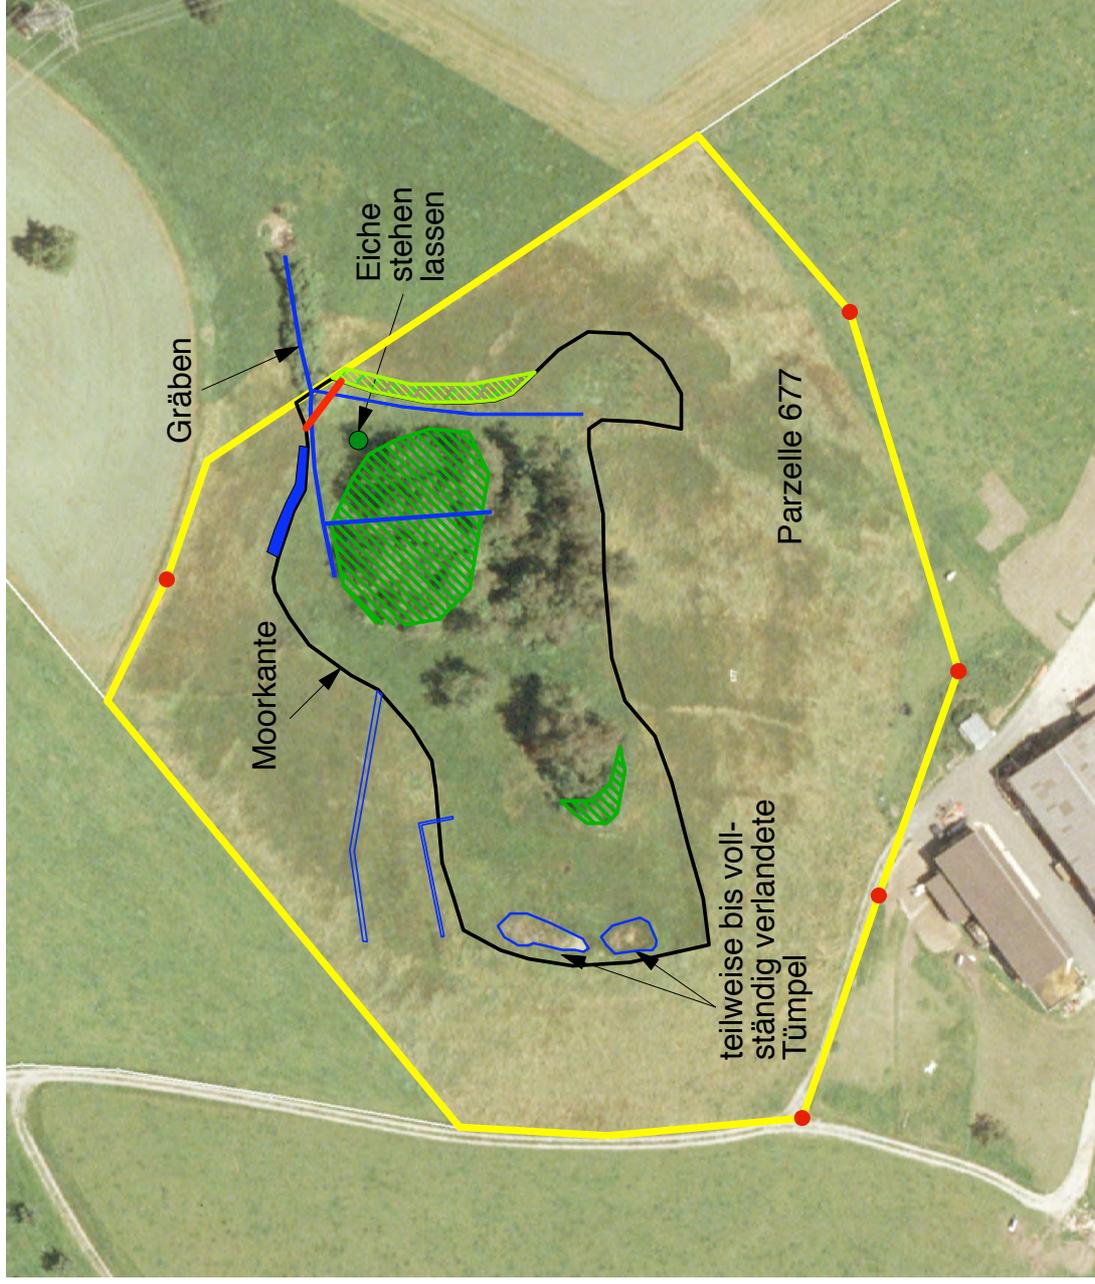
Massnahmenplan zum Aufwertungsprojekt Hochmoor Bergwies (Nr. 134), Oberbüren SG

Ausholzen, Rückführung
in Moorfläche

Förderung von Gehölzen
ausserhalb der Moorfläche

Anlegen eines neuen
Tümpels als Ersatz für die
verlandeten Gewässer

Sperrung (Stauhöhe an-
passbar, überdeckt mit
Aushub des neuen
Tümpels)

Bewirtschaftungsgrenzen
bereinigen (Vermessung
von 3-5 Grenzpunkten)

Die Lage der einzelnen Massnahmen ist auf dem im Anhang beiliegenden Plan eingezeichnet.
