Sitterschlaufe Erlenholz:

Sitter km 20.8 – km 21.4, Gemeinden Wittenbach und Gaiserwald

(Siehe auch Planskizze Nr. 06.201.00.11 und Fotos)

St. Gallen, Ende September 2007 / Kaspar Fröhlich und Jonas Barandun

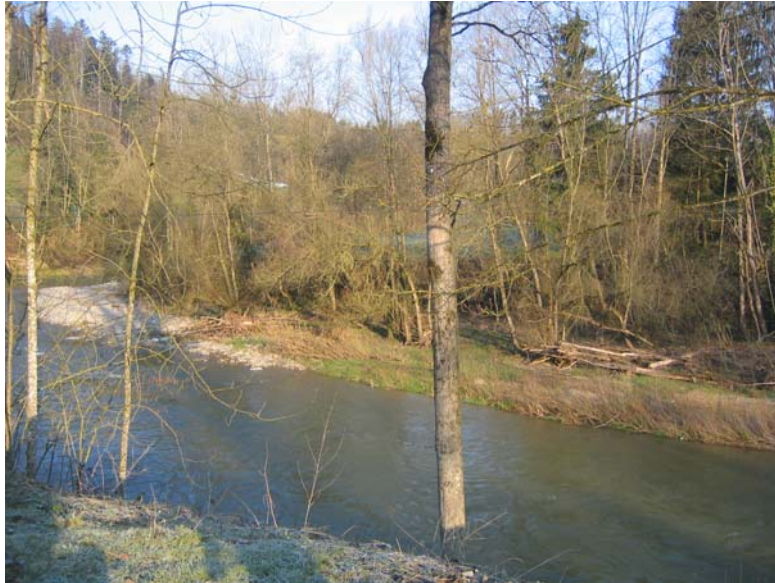
0620100,070328,0839c.jpg

Foto Nr. 1: Schöne Flussaue rechtsufrig unterhalb Sitterschlaufe Erlenholz

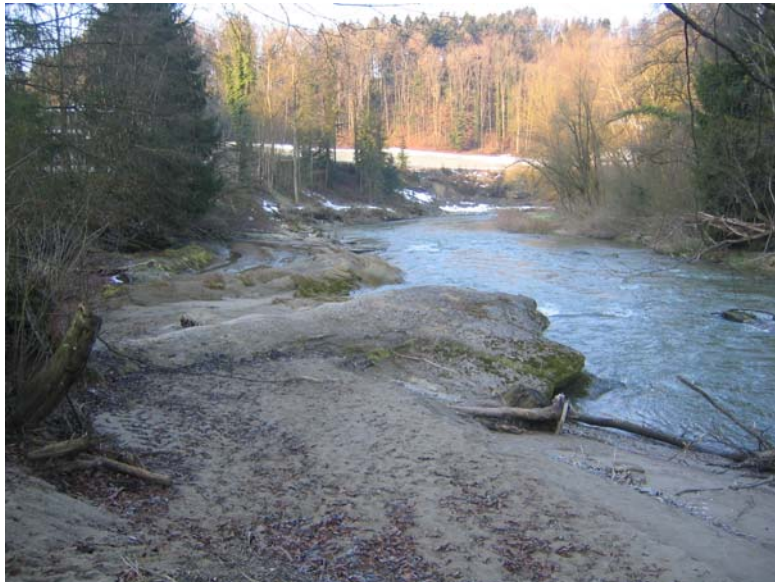
0620100,070328,0814l.jpg

Foto Nr. 2: Schöner, felsiger Ufer- / Vorlandbereich mit Felstümpeln (km 21.0 linksufrig)

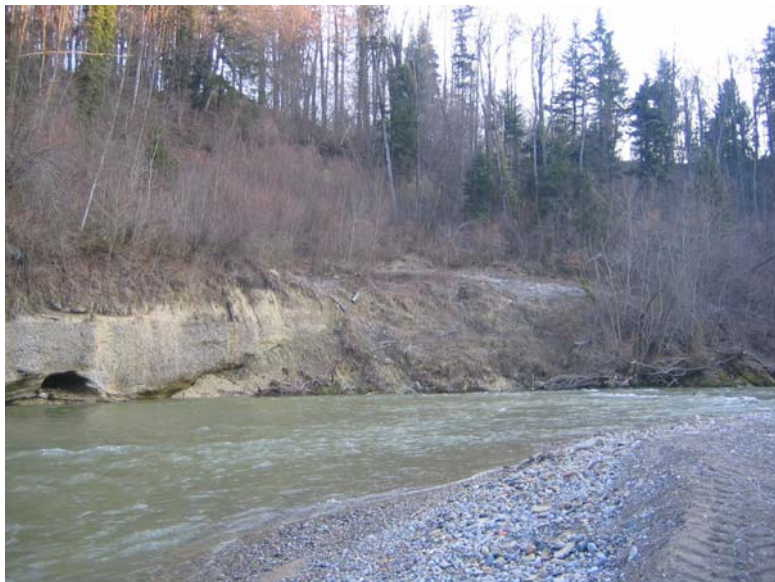
0620100,070328,0816l.jpg

Foto Nr. 3: Rechtsufriger Prallhang km 21.1 - km 21.2 (links feste Nagelfluh, rechts mergelige, erosions- und rutschanfällige Schichten)

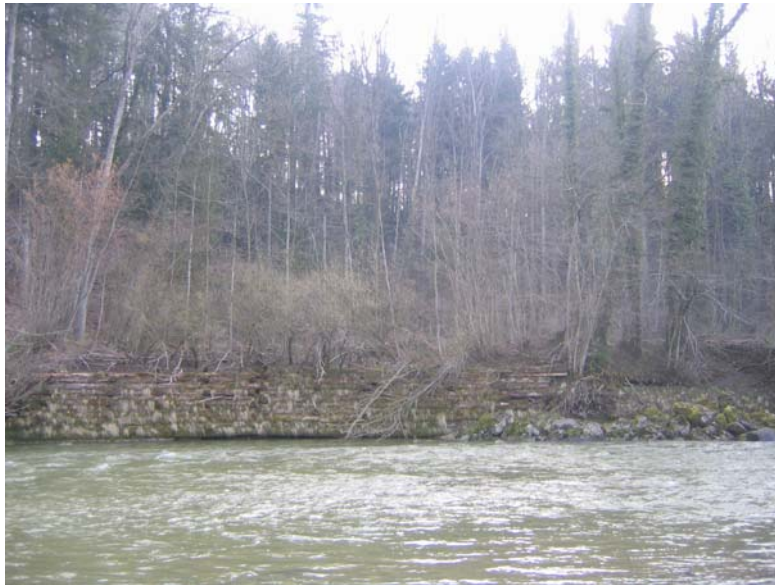
0620100,070328,0819k.jpg

Foto Nr. 4: Holzkastenverbau rechstufmig unterhalb Mündung Oberwilenbach nicht weiter unterhalten, zerfallen lassen

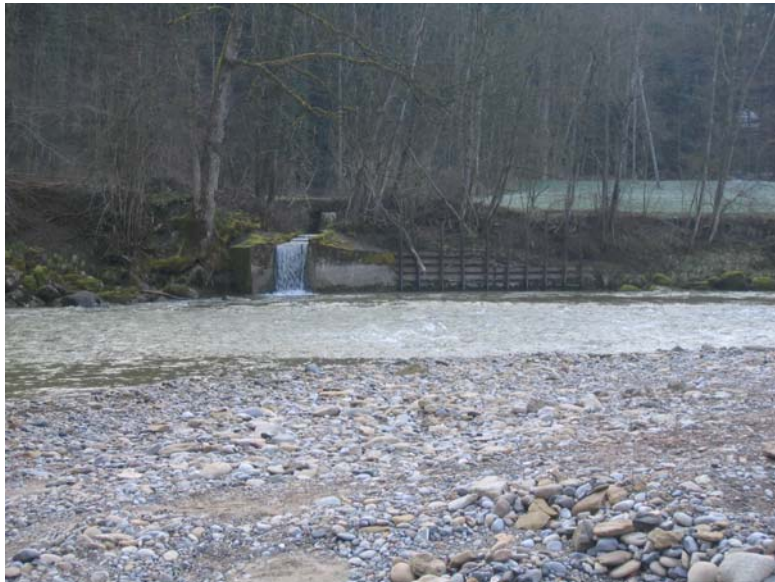
0620100,070328,0817s.jpg

Foto Nr. 5: Mündung Oberwilenbach: Abbruch Verbauungen und Mündungsbauwerk

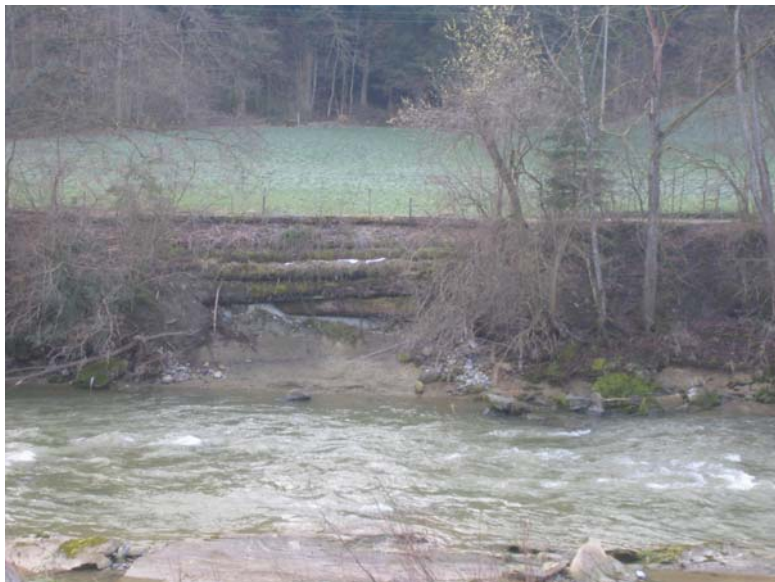
0620100,070328,0810i.jpg

Foto Nr. 6: Bestehenden Rundholzverbau oberhalb Mündung Oberwilenbach: zerfallen lassen, evtl. mittel-langfristig Weg vom Ufer weg verschieben

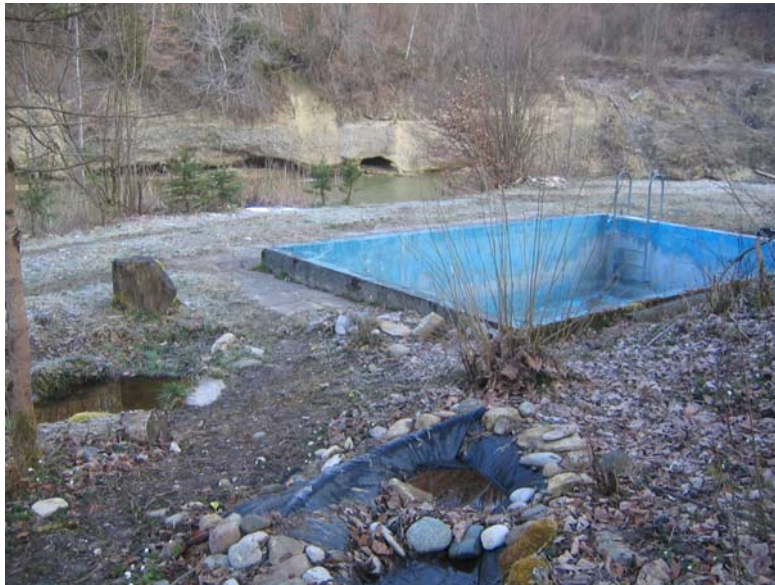
0620100,070328,0813q.jpg

Foto Nr. 7: Betonbassin und Folientümpel abbrechen, Mulden belassen (wechselfeucht)

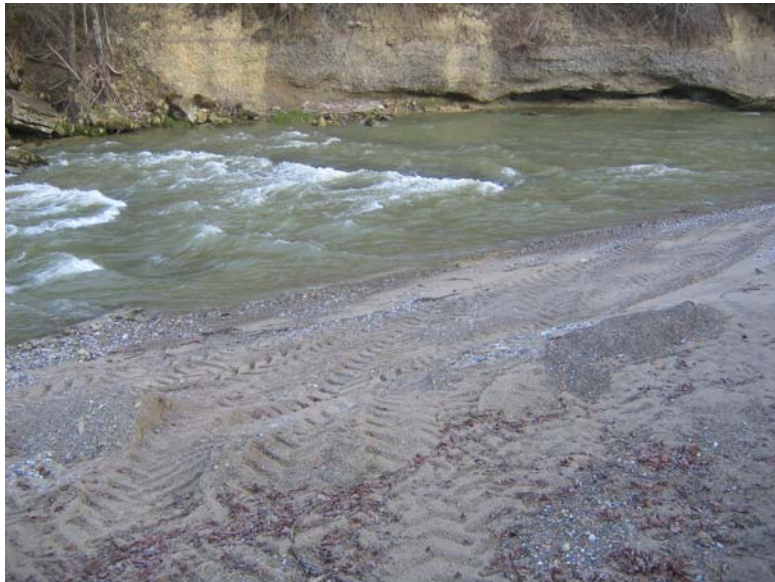
0620100,070328,0814h.jpg

Foto Nr. 8: Frische Fahrspuren von widerrechtlichen privaten Kiesentnahmen aus der Sitter (km 21.175)

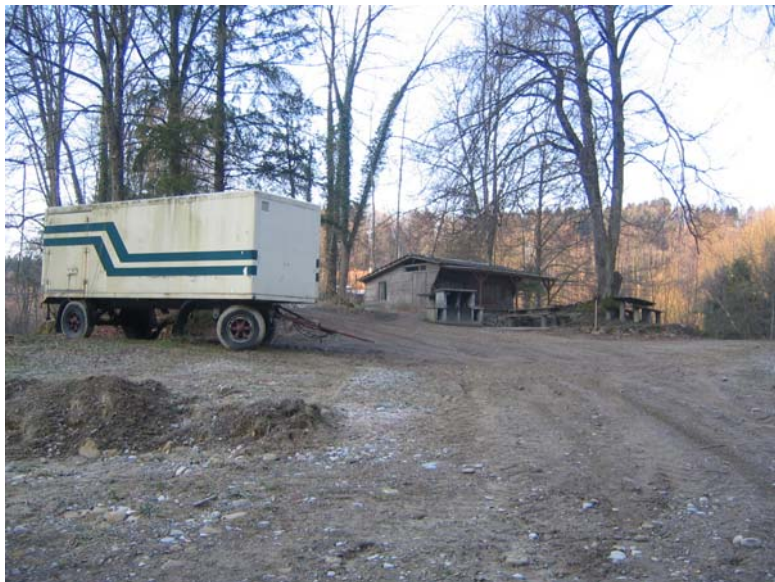
0620100,070328,0820t.jpg

Foto Nr. 9: Wochenendhäuschen abbrechen, Abstellplatz räumen

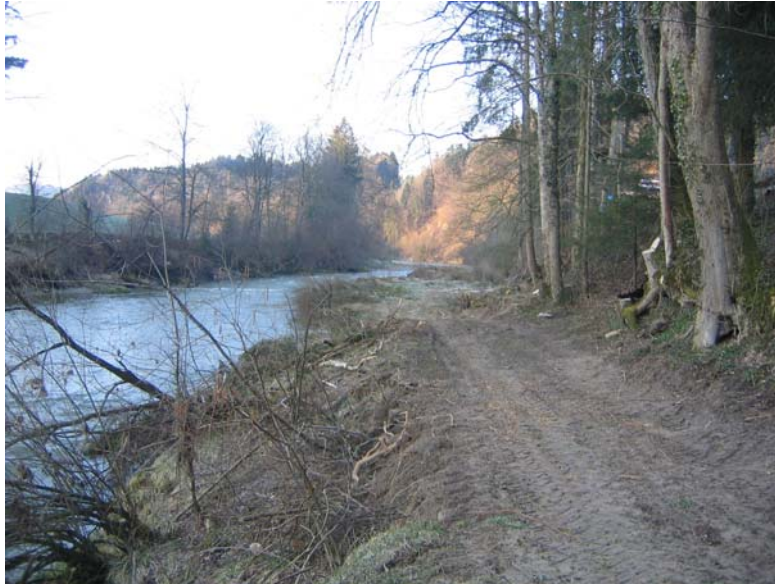
0620100,070328,0823a.jpg

Foto Nr. 10: private Piste im Uferbereich (Holzerarbeiten)

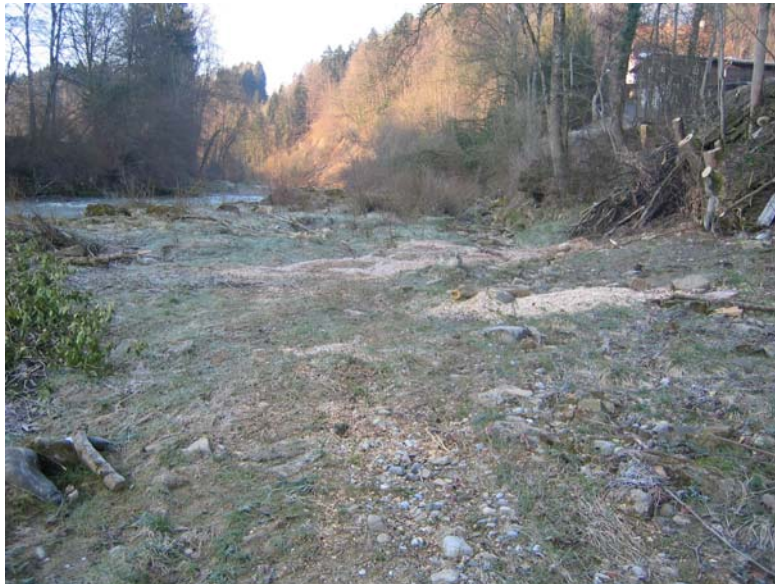
0620100,070328,0824m.jpg

Foto Nr. 11: Bereich für rückwärtige Mulden und Tümpel / Felstümpel (km 21.2 - km 21.4 linksufrig)

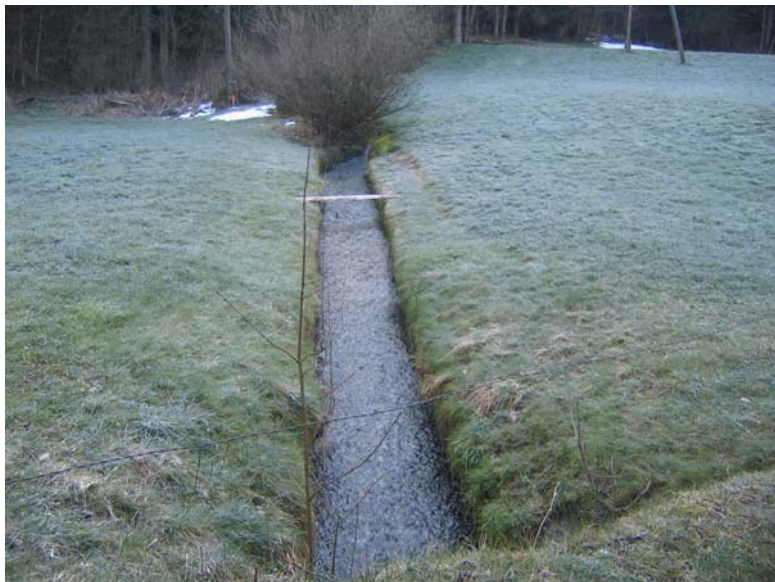
0620100,070328,0848d.jpg

Foto Nr. 12: Mündung Oberwilenbach: Betongerinne abbrechen Umleitung als natürlicher Bachlauf nach rechts (im Bild links)

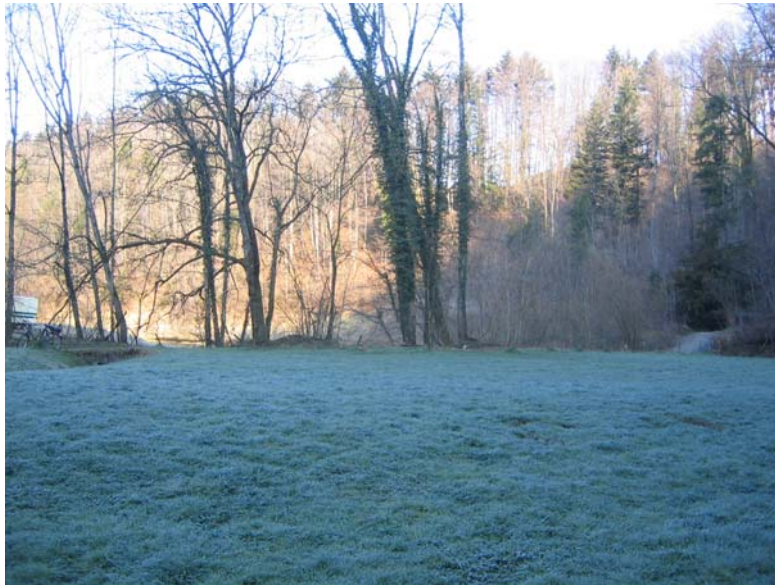
0620100,070328,0850s.jpg

Foto Nr. 13: Wiese in Waldecke nördlich der heutigen Mündung des Oberwilenbaches: Neuführung natürlicher Bachlauf, Anlage von wechselfeuchten

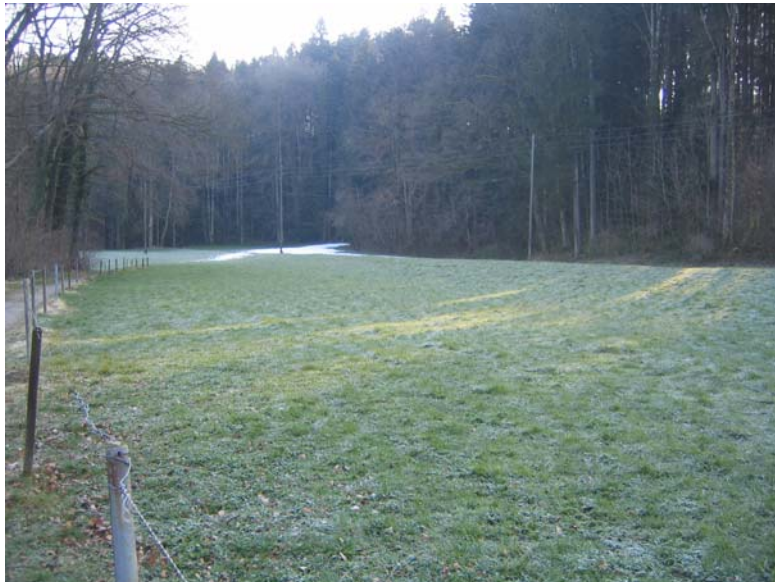
0620100,070328,0857a.jpg

Foto Nr. 14: Blick km 21.4 rechtsufrig abwärts: links (nicht mehr sichtbar) der Renaturierungsbereich, Verlauf des Druckleitungstrassees KW Erlenholz von

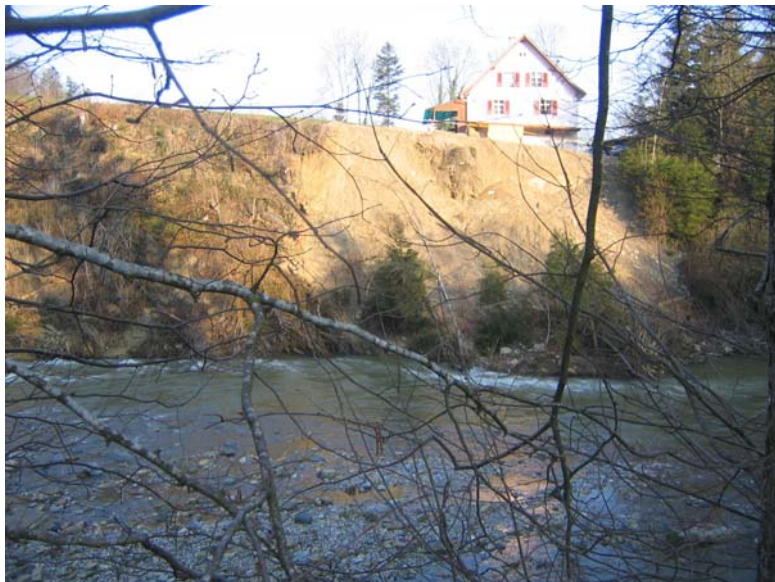
0620100,070328,0858d.jpg

Foto Nr. 15: Anrissböschung bei km 21.4 linksufrig: Sicherung erforderlich, möglichst naturnah ausführen. z.B. Raubbäume / Bepflanzungsmassnahmen (nicht
