NSG Egelsee, Sennwald SG: Aufwertungsmassnahmen 2015 Schlussbericht

Gemeinde	Sennwald SG
Parzellen-Nr.	1859
Gebiet-Nr. Pro Natura	25063
Koordinaten	755600 / 235340
Höhe	445 müM
Grundbesitzer	Pro Natura St.Gallen-Appenzell
Bewirtschafterin	Berti Alpiger, Haag
Betreuer Pro Natura	Stefan Hobi, Sevelen
Ziel	Förderung der Amphibienvorkommen, Eindämmung Gehölzbewuchs

St.Gallen, 22. Juni 2015

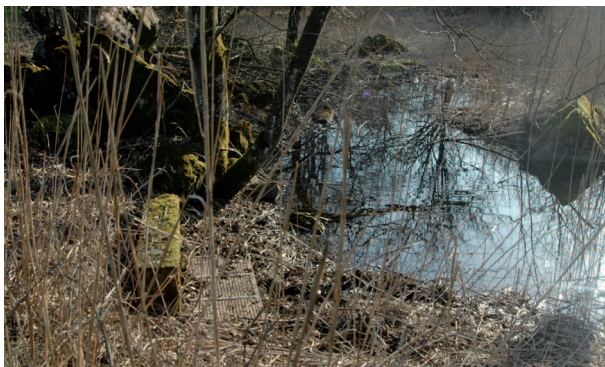
Überlauf Ostrand vor dem Eingriff.

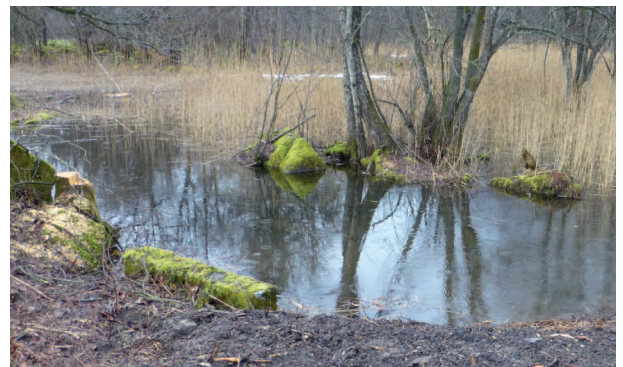
Überlauf nach der Baggerung.

An vier zeitweise Wasser führenden Stellen am Ost- und Südrand des NSG wurde die Vegetationsschicht bis zum Auftreten von Steinen entfernt.

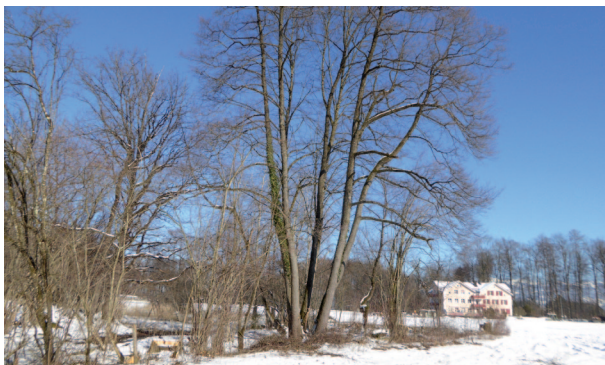
Ausgelichteter Gehölzrand am Südende.

Entlang dem Ost- und Südrand des NSG wurden selektiv Bäume entnommen. Damit sind die ausgebaggerten Flachwasserzonen nun teilweise besonnt und bisher kaum bewachsene Bereiche werden mit Sträuchern und Hochstauden zuwachsen. Auf die geplante Entnahme von Bäumen am nördlichen Waldrand wurde aus Gründen der Zugänglichkeit und des sensiblen Bodens verzichtet.

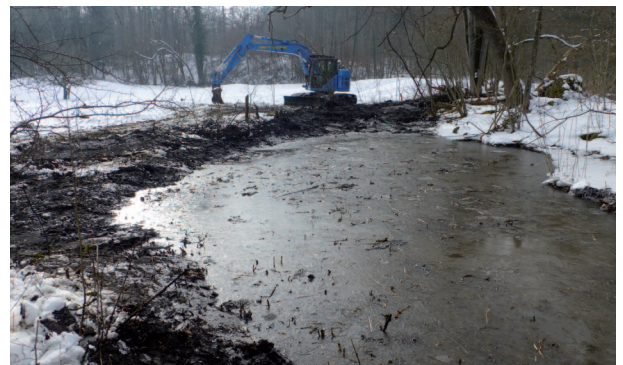
Neu geschaffene Wasserfläche am Südrand.

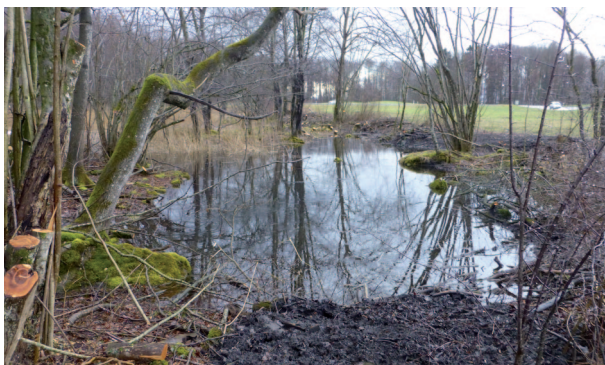
Abgetiefte Wasserfläche mit Quellaufstoss.

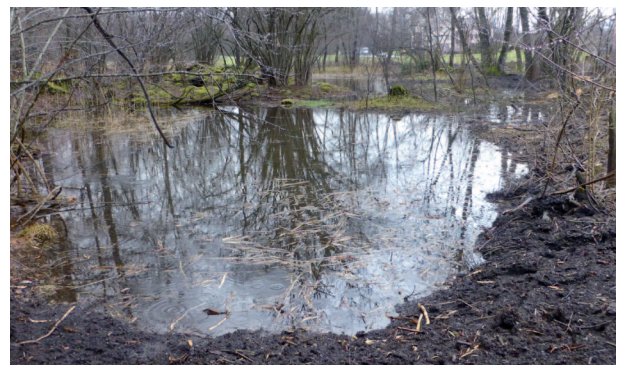
Neu geschaffene Wasserfläche an der Südostecke.
