Amphibien-Förderprojekt Thur-Glatt Projektdokumentation

Teilprojekt Nr. 2: Winklen, Mosnang

Fotodokumentation

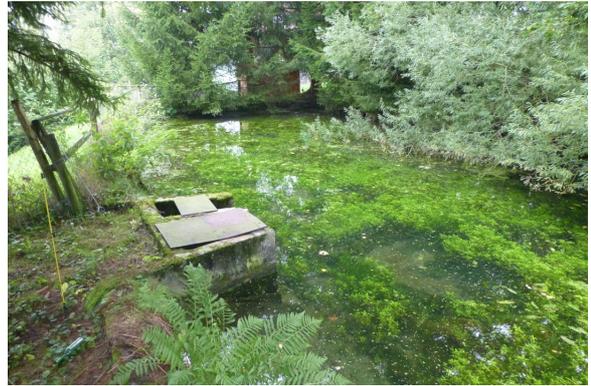
Weiher vor der Sanierung mit altem Überlauf und stark beschattet durch Bäume.

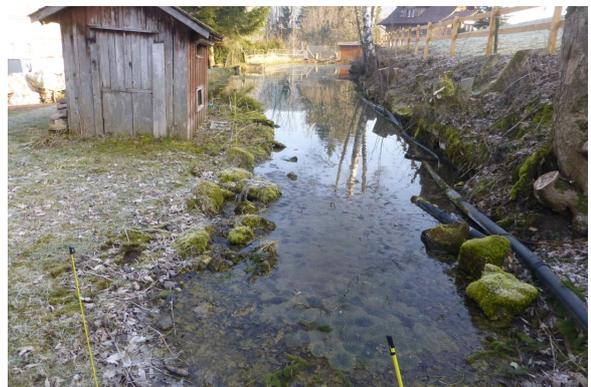
Situation mit alter Hütte vor der Umgestaltung.

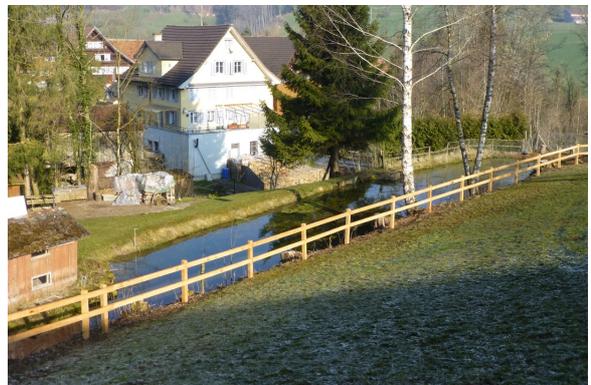
Gesamtansicht nach Entfernung der Bäume mit neu erstelltem Zaun.

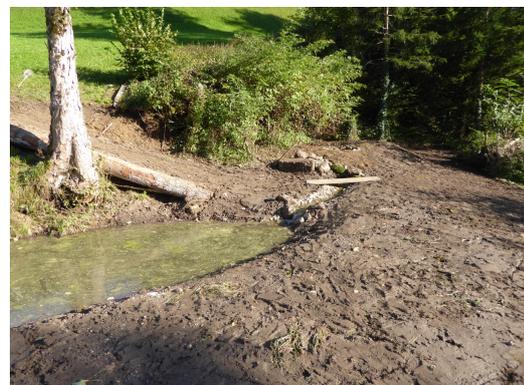
Bereich neu erstellter Zulauf.

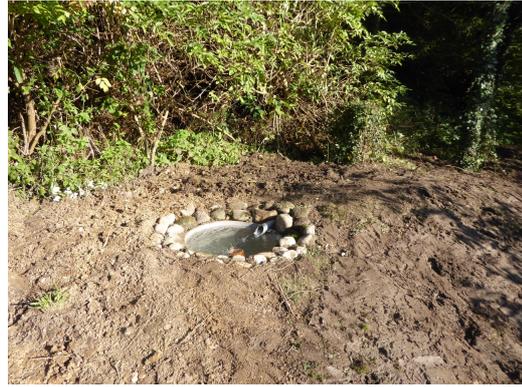
Versenkter, ablassbarer Betonschacht als
zusätzliches Laichgewässer.

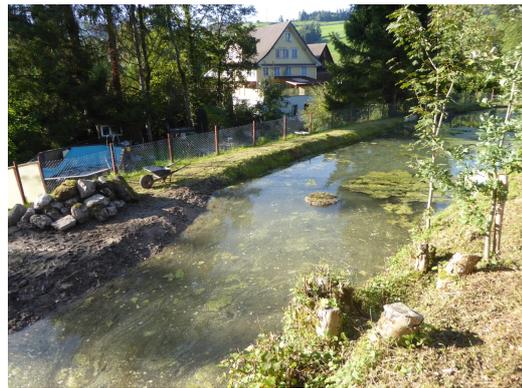
Sanierter Weiher mit ausgebaggelter
Flachwasserzone, repariertem Überlauf,
Steinhaufen. Die alte Hütte ist abgebrochen,
der Zaun neu erstellt.

Die Gehölze sind regelmässig zurückzuschneiden. Der Überlauf ist jährlich zu kontrollieren und bei Bedarf zu reinigen. Für die Kontrolle und den Unterhalt ist das Bauamt zuständig.
