Schutzgebiet Nr. 25071: Absetzbecken Allmeind, Schmerikon SG

Schlussbericht Etappe 1

26.04.2012

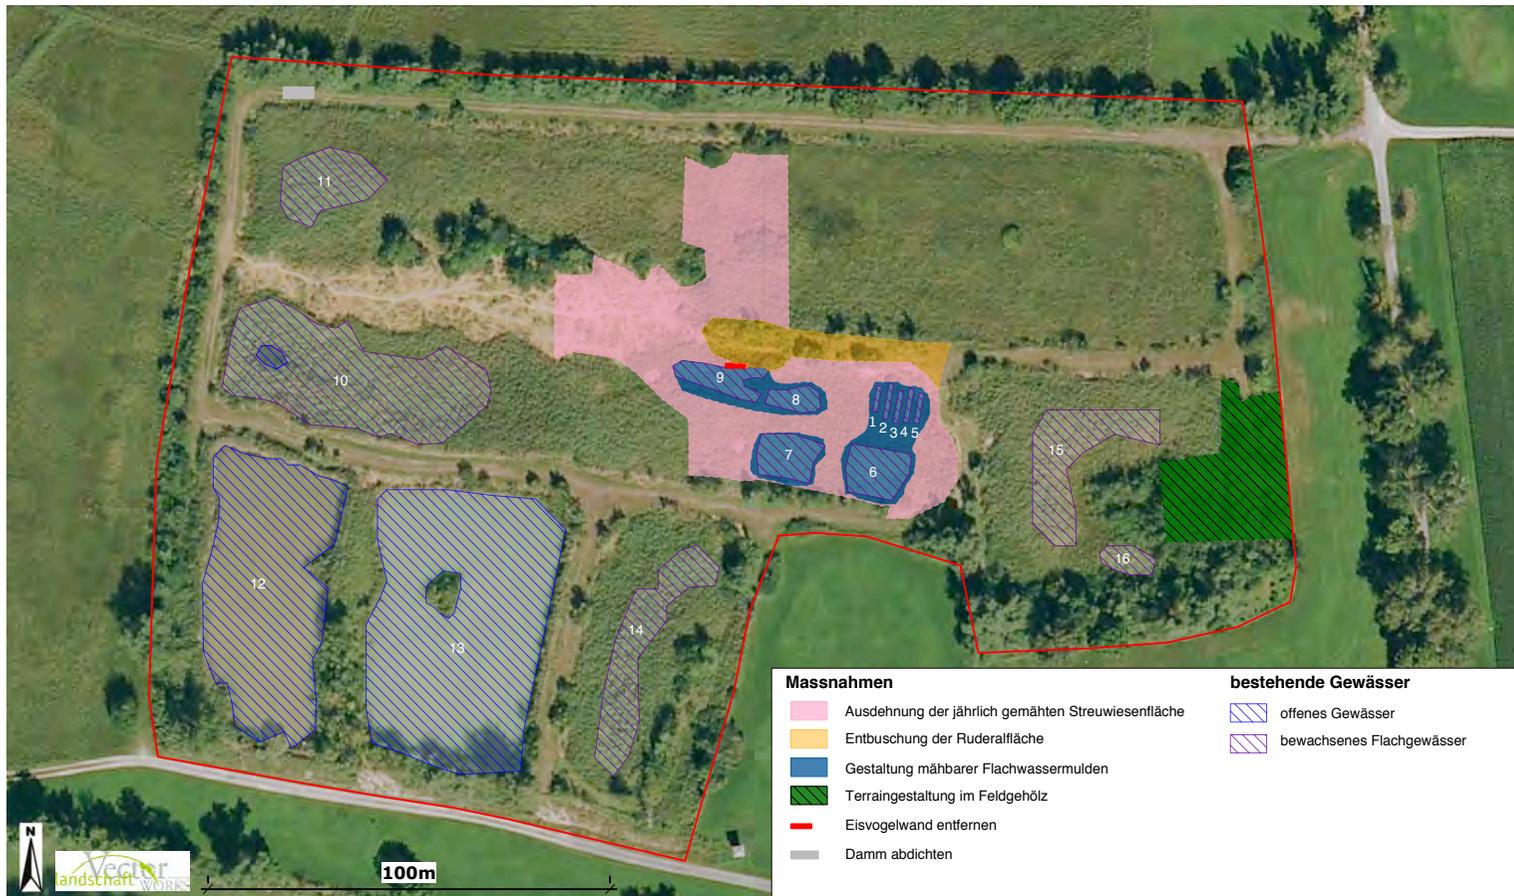
Abb. 7.1: Massnahmen Plan der Etappe 1

Pflege- und Entwicklungsplanung: Massnahmenplan Etappe 1
Naturschutzgebiet Nr. 25071 Absetzbecken Allmeind, Schmerikon

Maßstab: 1:1'000, 16.02.2011; CM

Die Zielsetzung der Etappe 1 ist in erster Linie die Verbesserung des Schutzgebietes als Amphibienlaichgebiet. Die stark verwachsenen Laichgewässer (Gewässer Nr. 1-9, Abb. 7.1) sollen neu ausgebaggert werden. Ein weiterer Schwerpunkt war die Vereinfachung der künftigen Pflegearbeiten durch eine angepasste Gestaltung des Geländes und die Entfernung von bestehenden Mähhindernissen. Diese Massnahme soll künftig eine jährliche Mahd im und um den Bereich der Flachgewässer ermöglichen, um einer Verbuschung und Verschilfung entgegenwirken zu können. Weiter ist die Förderung des Gebietes als Lebensraum für eine artenreiche Fauna von bodennistenden solitären Wildbienen und Wespen durch das Schaffen von offenen und vegetationsfreien Bodenstellen und Steilwänden ein Ziel. Durch das Schaffen von Kleinstrukturen wie Ast- und Schilfhaufen im Randbereich des Gebietes sollen weitere Tiergruppen (Echsen, Schlangen, Kleinsäuger, Insekten) wichtige Lebensräume und Rückzugsmöglichkeiten finden. Die punktuelle Abdichtung des lecken Dammes drängte sich auf, um das Feuchtgebiet vor einem allzu grossen Wasserverlust zu bewahren.

Die stark verwachsenen Amphibienlaichgewässer (Gewässer Nr. 1-9, Abb. 7.1) wurden im Februar 2012 neu ausgebaggert. Entstanden sind grössere Flachwassermulden mit variierenden Wassertiefen (Abb. 7.2), die von 10-70cm reichen. Da es sich beim Untergrund um Kieswaschschlamm mit einer stark flüssigen Konsistenz handelt, war das Gelände allerdings nur schwer zu modellieren. Im Kontakt mit Wasser ebnete sich das Material sehr schnell aus. Da der Wasserspiegel nur sehr knapp unter der Vegetationsschicht lag entstanden durch den Abtrag der obersten Vegetationsschicht sofort seichte Weiher, die ein genaues Modellieren unter Wasser praktisch verunmöglichten. Mit der Entfernung der Vegetationsschicht nahm auch sofort die Tragfähigkeit des Untergrundes ab, was den Einsatz des Baggers in der Folge limitierte. Die botanisch wertvollen Zwischenbereiche der fünf Baggerschlitze (Gewässer Nr. 1-5, Abb. 7.1) wurden durch eine vorgängige Entnahme von Vegetationsziegeln erhalten und an geeigneter Stelle wieder vorsichtig eingebaut. Verschiedentlich wurden entfernte Vegetationsziegel zur Stabilisierung und nach Möglichkeit zur Modellierung der Laichgewässer mitverwendet. Zur Zeit ist es aufgrund der Konsistenz des Kieswaschschlammes unklar, wie sich das Material noch verhalten wird und ob sich das Gelände bei Starkregen noch verformen wird.

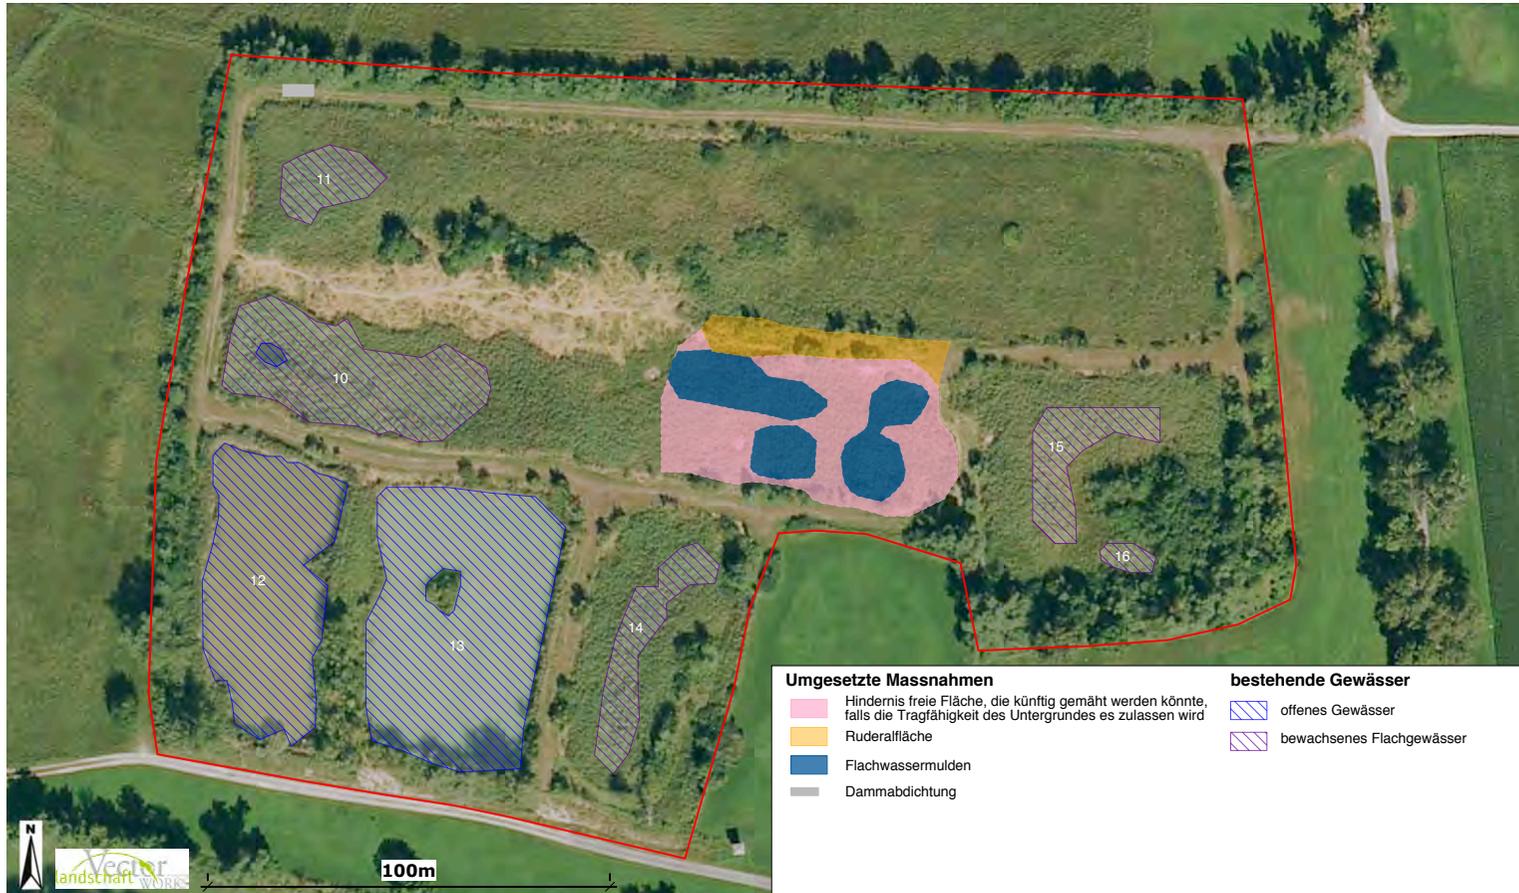
Abb. 7.2: Umgesetzte Massnahmen der Etappe

Umgesetzte Massnahmen der Etappe 1 vom 28.02. - 05.03.2012
Naturschutzgebiet Nr. 25071 Absetzbecken Allmeind, Schmerikon

Maßstab: 1:1'000, 07.03.2012; AZ
