Anhang: 3 Beispielfotos

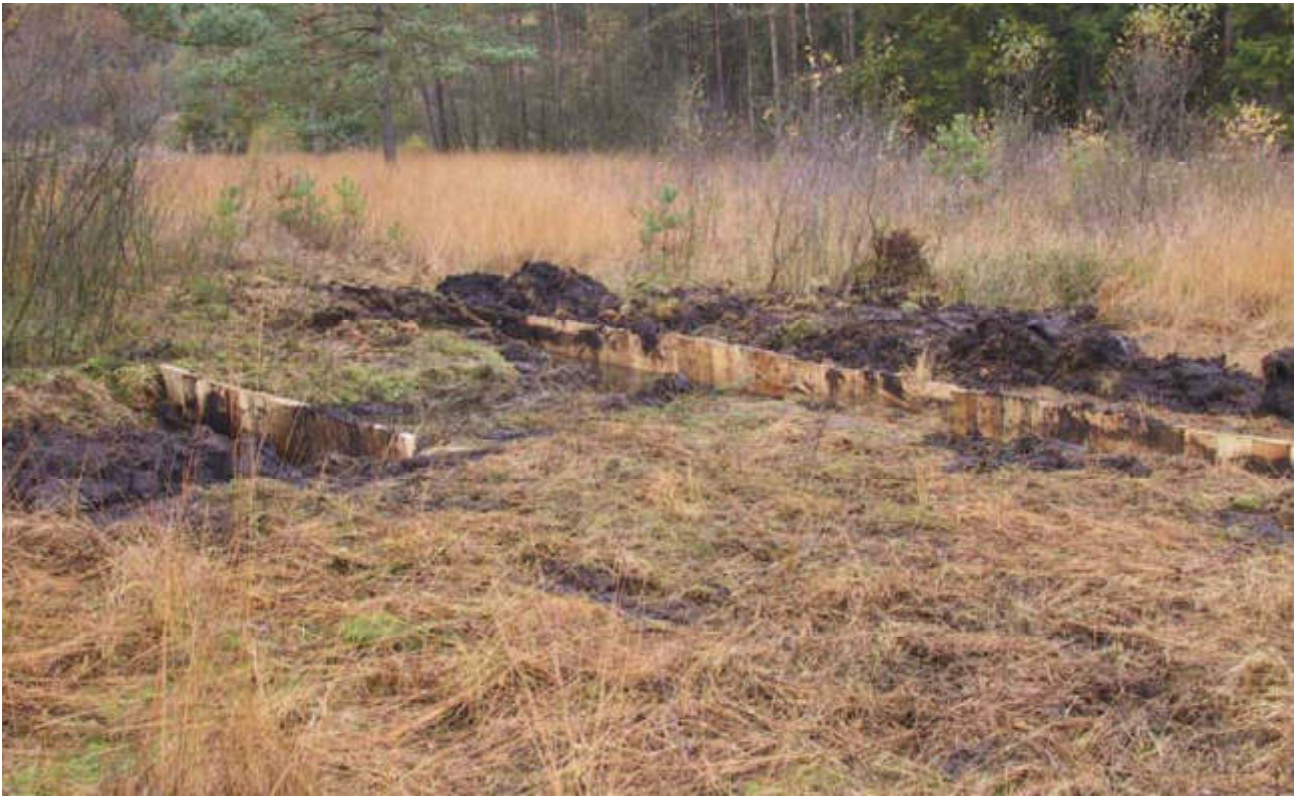
Abb. A3.1: Oberflächendamm mit Kernspundwand aus Holz vor Torfeindeckung (Foto Naturplan AG).

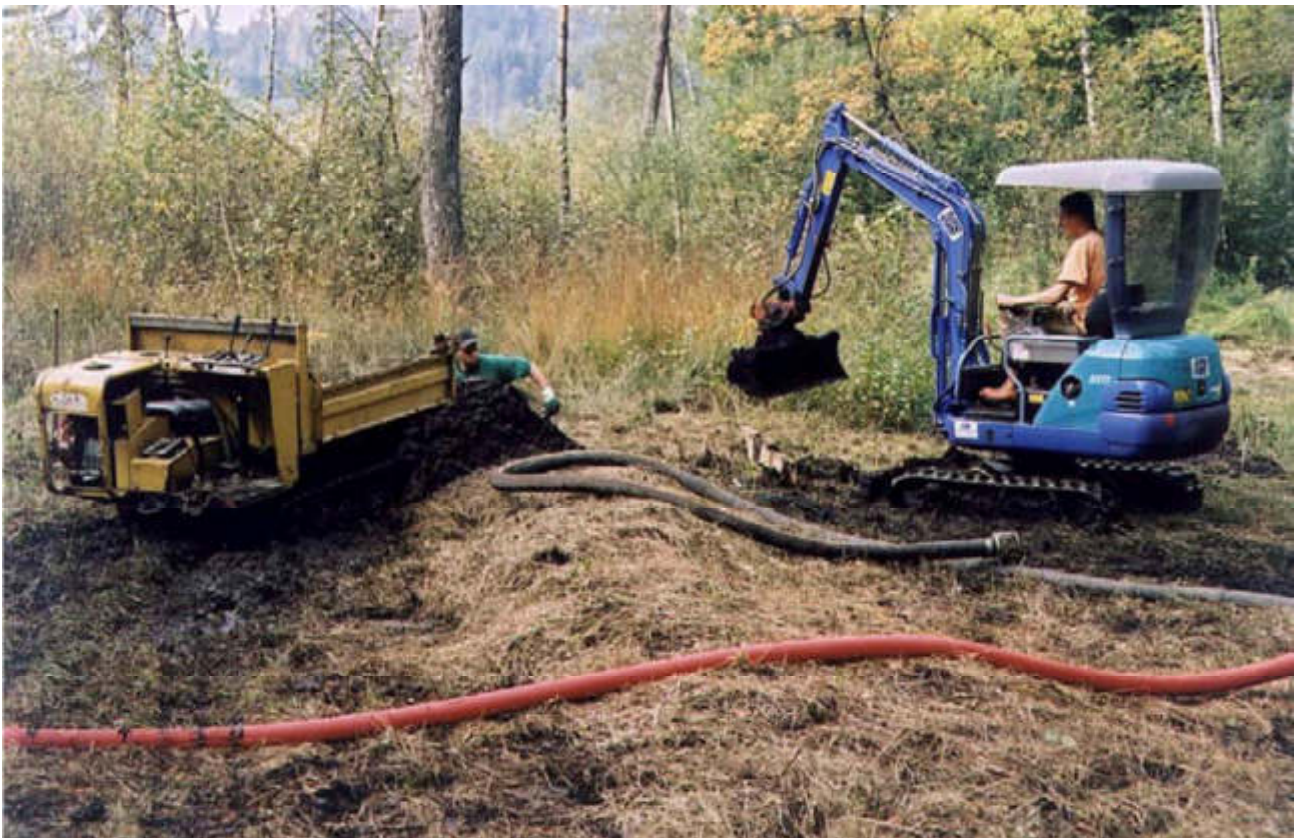
Abb. A3.2: Oberflächendamm mit Kernspundwand nach Torfeindeckung (Foto Naturplan AG).

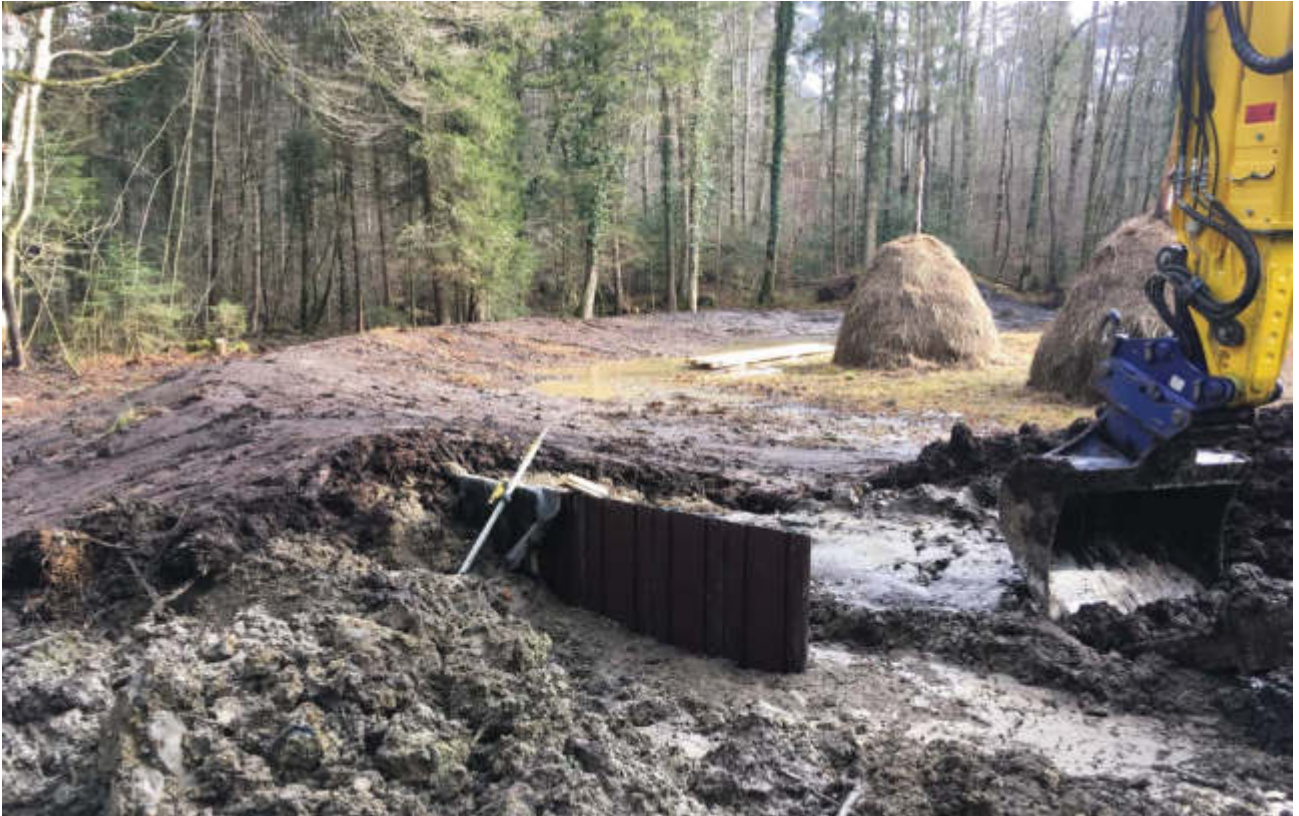
Abb. A3.3: Oberflächendamm mit Kernspundwand aus Vinyl und Lehmkern im Bauzustand (Foto Naturplan AG).

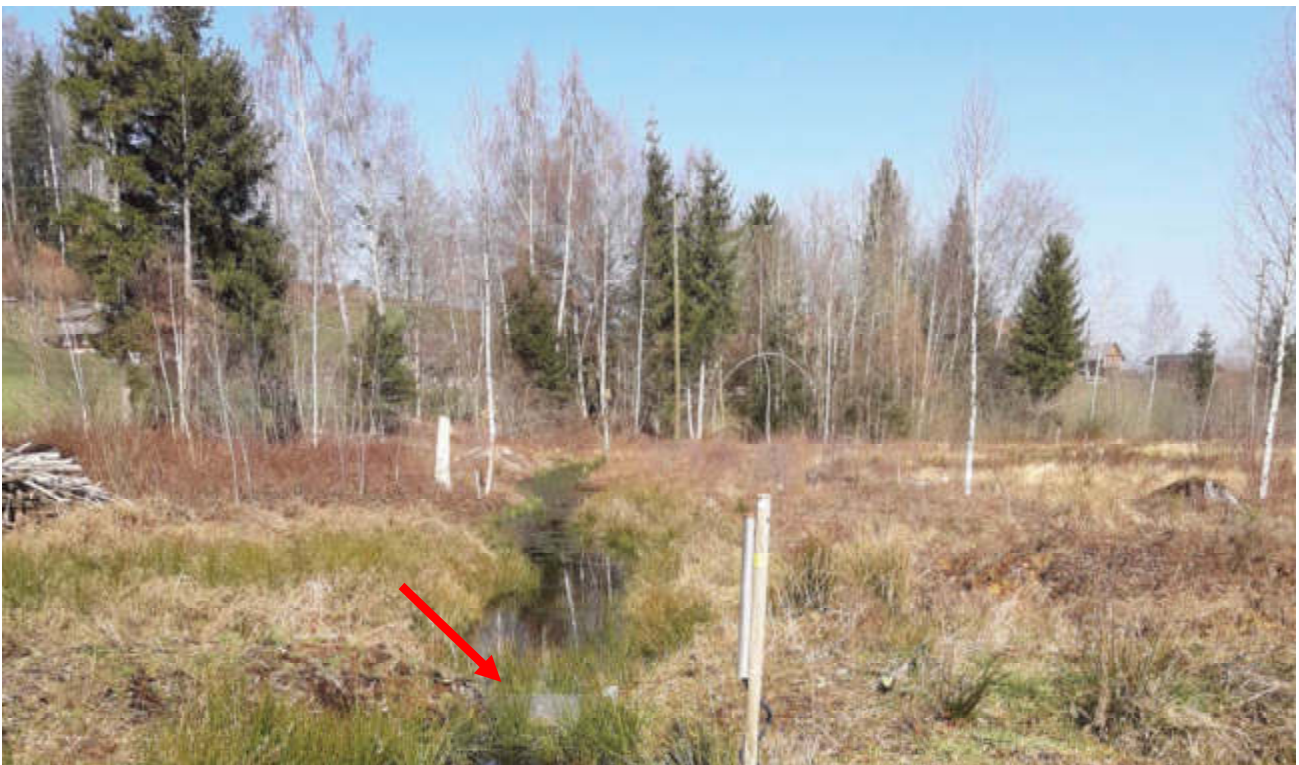
Abb. A3.4: Randrinne mit höhenregulierbarem Überlauf (roter Pfeil; Foto Naturplan AG).

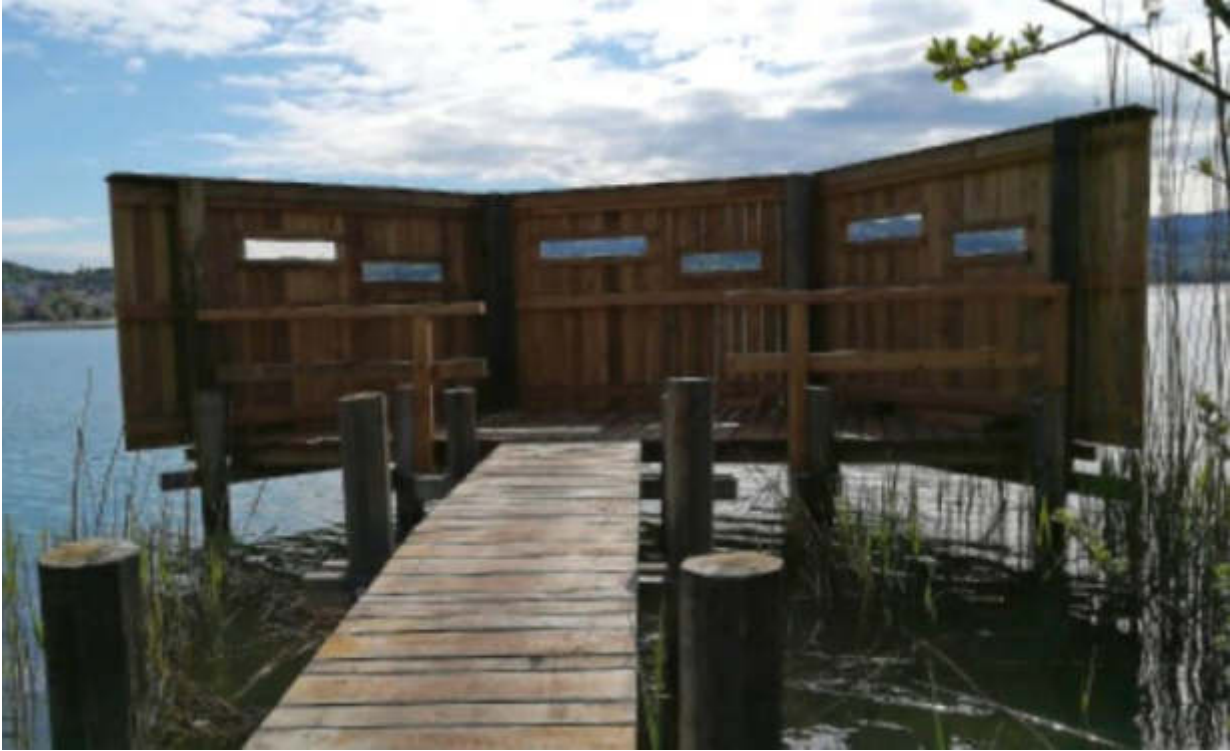
Abb. A3.5: Beobachtungsplattform (Beispielbild Pro Natura).

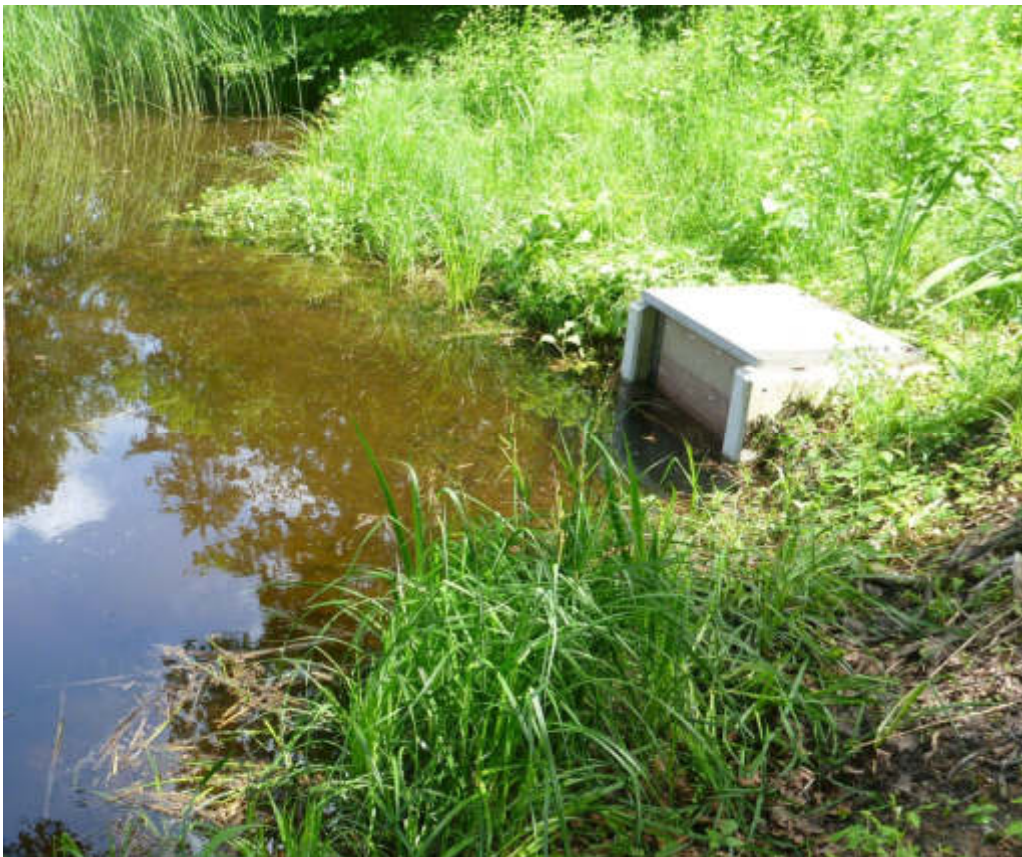
Abb. A3.6: Regulierschacht «Mönch» (Beispielbild Naturplan AG).
