## Amphibien-Förderprojekt Thur-Glatt Projektdokumentation

### Teilprojekt Nr. 19: Glattmüli, Oberbüren

Gemeinde	Oberbüren
Parzelle(n)	525
Koordinaten	731'265 / 254'640
Höhe	540 m ü.M.
GundbesitzerIn	Schwizer, Josef
Schutzstatus	Auenschutzgebiet

St.Gallen, 26. November 2015

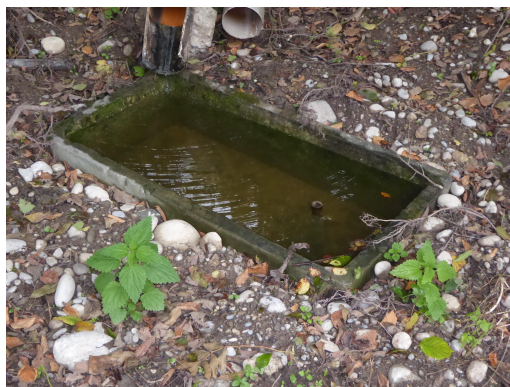
Einbau eines Weidbrunnens (Beton) mit Zufluss aus Hangentwässerung. Der Grundbesitzer erneuerte die Zuleitung auf eigene Kosten.

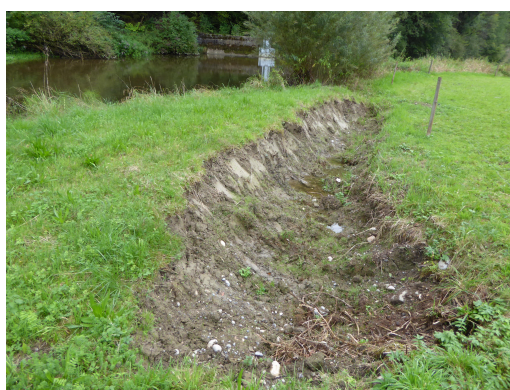
Ein verlandeter Graben mit einem kleinen Wasseraustritt wurde ausgehoben und verbreitert. Der Graben führt bei lang anhaltender Trockenheit kein Wasser.

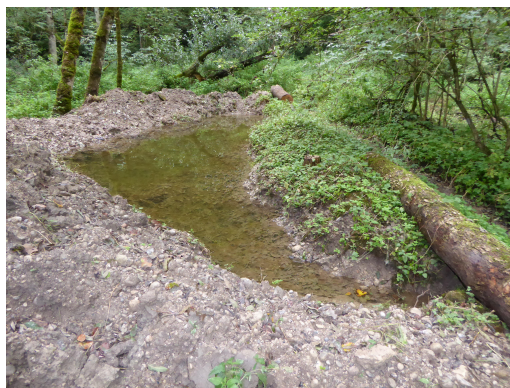
Eine feuchte Stelle (ca. 16 m<sup>2</sup>) im Wald wurde nachgegraben. Der Tümpel dürfte immer Wasser führen.
